**NAZWA INWESTYCJI:** **KOMPLEKSOWY PROJEKT  
REWALORYZACJI PARKU  
ZABYTKOWEGO  
PRZY UL. SZPITALNEJ 1 W SOSNOWCU**

## **TOM II**

**PROJEKT STABILIZACJI KONSTRUKCYJNEJ CZĘŚCI SKŁADOWYCH  
ZABYTKU (ZAWIERA ELEMENTY ZABEZPIECZENIA, ZACHOWANIA I  
UTRWALENIA SUBSTANCJI ZABYTKU)**

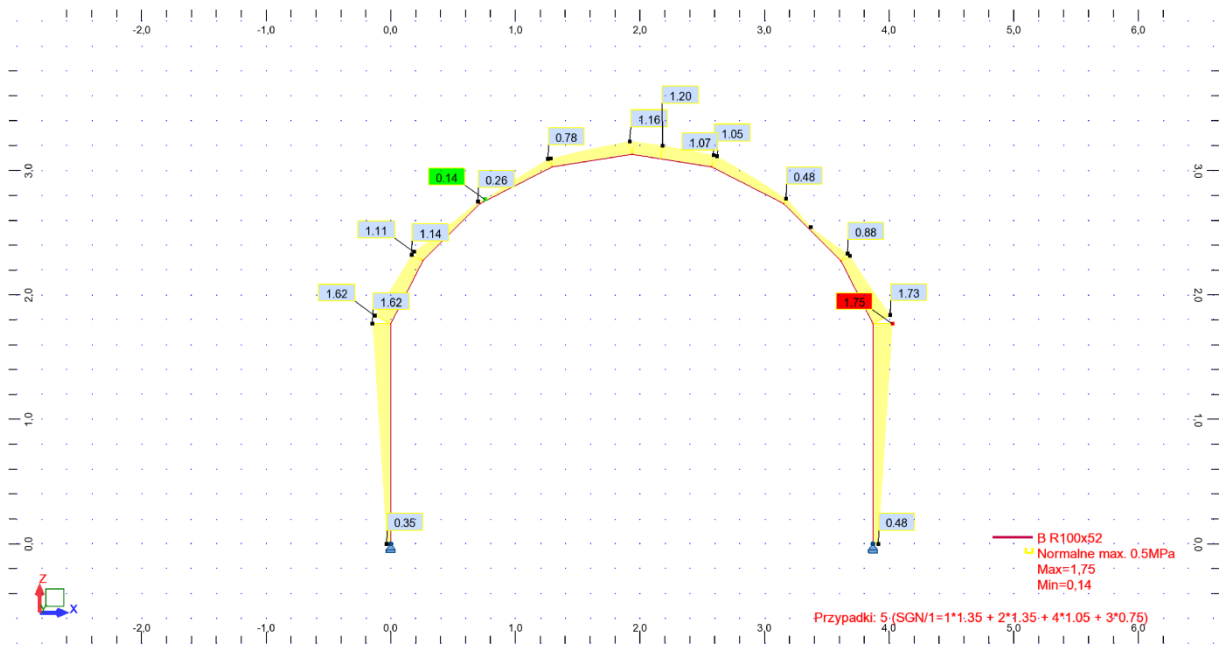
**Naprężenia normalne maksymalne - Przypadki: 5 ( $SGN/1=1*1.35 + 2*1.35 + 4*1.05 + 3*0.75$ )**

Oszacowane naprężenia w konstrukcji łuku – na poziomie maksymalnie 1,75MPa.

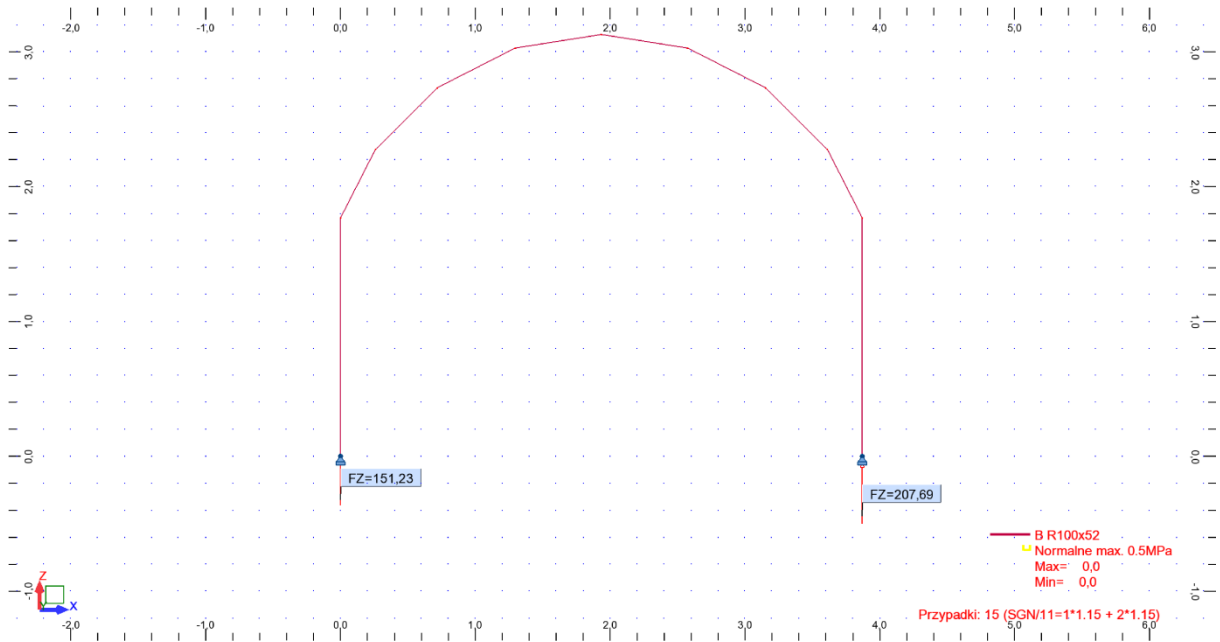
**Reakcje od obciążeń długotrwałych - Siły reakcji(kN); Przypadki: 15 ( $SGN/11=1*1.15 + 2*1.15$ )**

Oszacowane naprężenia w gruncie pod ścianą środkową komory K1 przy założeniu muru o grubości 52cm bez poszerzeń–  $207,69\text{kN}/(0,52\text{m}\cdot 1,00\text{m})=399,4\text{kPa}$ .

Naprężenia w gruncie są dość duże – nie zaleca się znacznego zwiększania grubości zasypki przy reprofilowaniu i uzupełnianiu nawierzchni nasypu. Należy tak reprofilować nasyp, aby kształt pozwalał na jak najbardziej naturalne odprowadzanie wody opadowej spadkami i zapobiegał zatrzymywaniu wody na nasypie oraz minimalizował wnikanie jej wewnątrz.

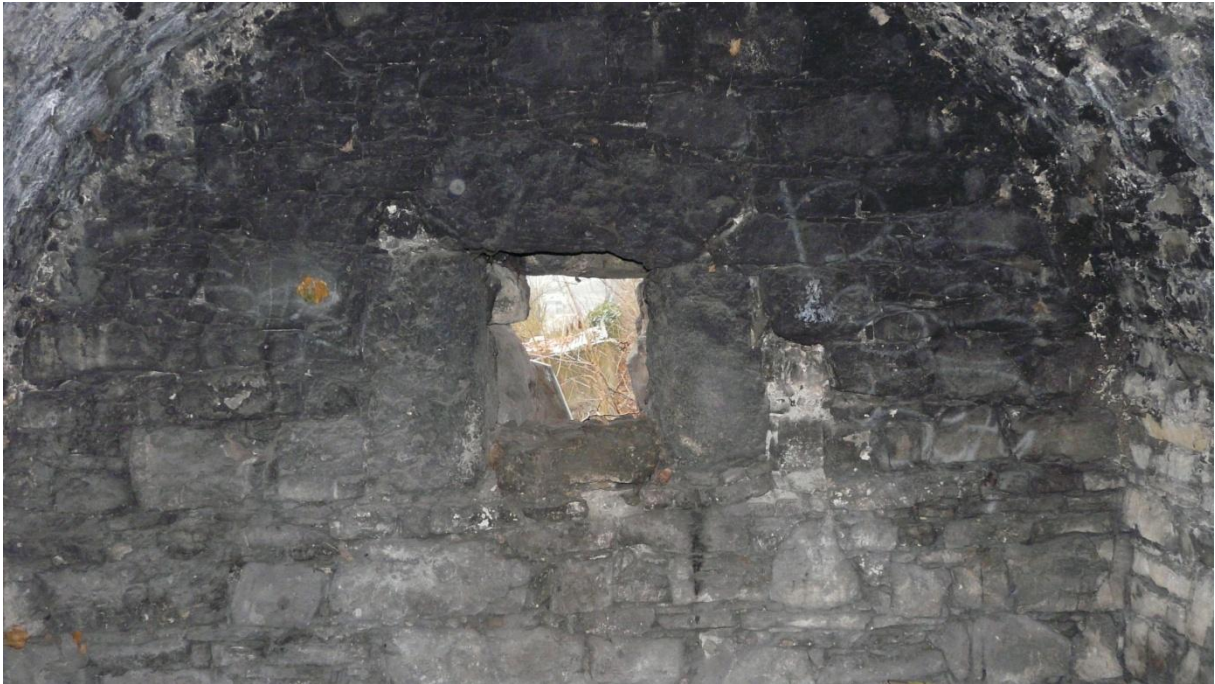
Elementy sklepień i murów wewnętrznych są w dobrym stanie. Należy zastosować formę izolacji zewnętrznej na zasypce groty bądź rozważyć formę drenażu zapewniającego odprowadzanie wody w kierunku północ – południe i minimalizującego przesiąkanie w osi ściany dzielącej groty oraz rozważyć nasadzenie roślinności w postaci krzewów pomagających w usuwaniu wody z gruntu i – nie dopuszczając jednocześnie do wyrastania na nasypie drzew po usunięciu istniejących.

Fot. 1 – Widok na ścianę wschodnią wnętrza komory K1 – widoczne zacieki wapienne na sklepieniu łukowym pochodzące od wypłukiwania zaprawy ze sklepienia.

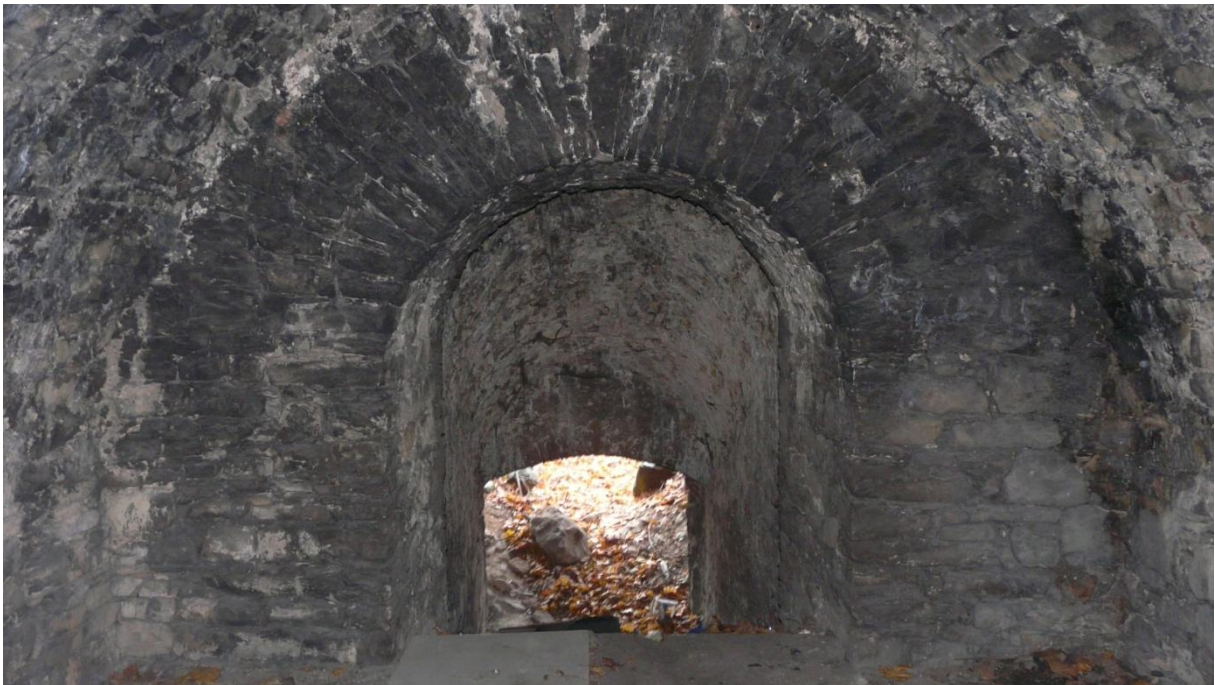
Fot. 2 – Widok na ścianę zachodnią komory K1 z korytarzem schodzącym do bramy zachodniej.

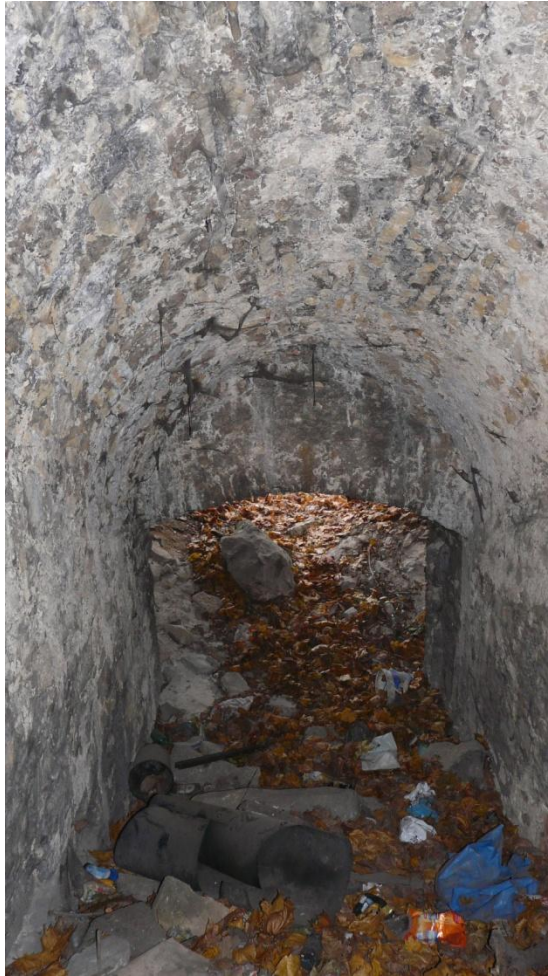
Fot. 3 – fragment korytarza spadkowego K1 z bramą zachodnią. Sklepienie nie wykazuje wypłukiwania mleczka wapiennego z uwagi na dość duży spadek podłużny sklepienia.

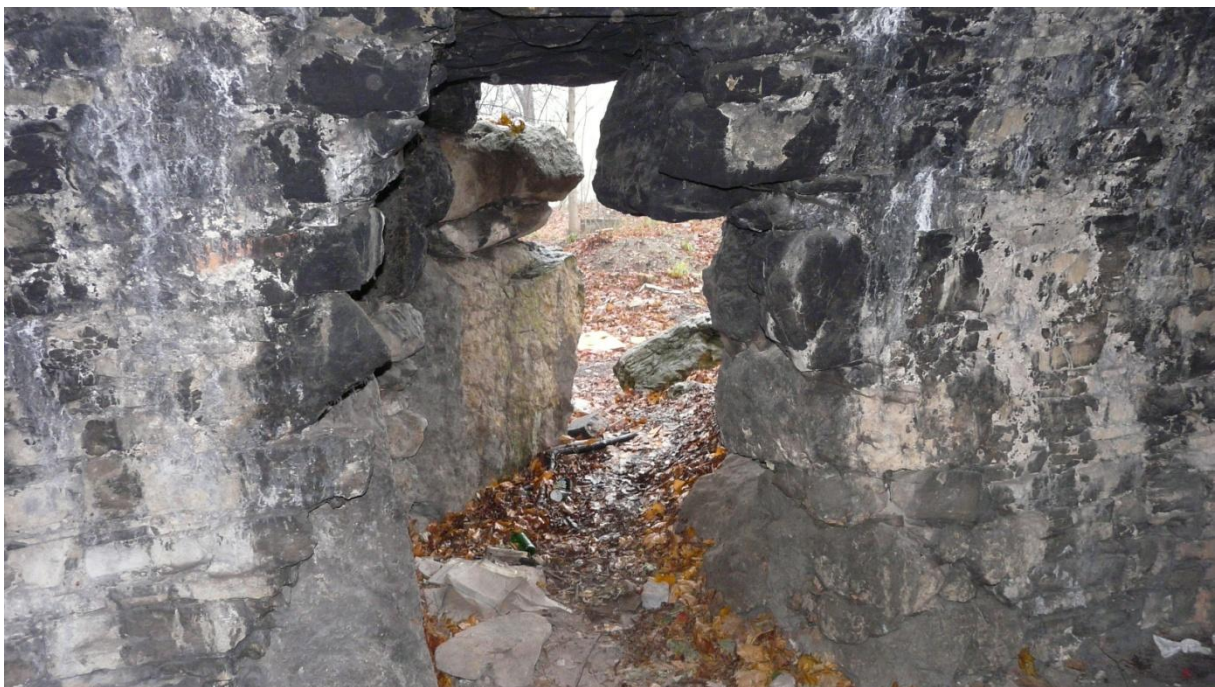
1. Brama K1 od strony południowej – wewnętrzna część wymaga wyspoinowania i uzupełnienia części elementów kamiennych dla uzyskania bardziej regularnych kształtów przejścia. Po stronie wewnętrznej gład stanowiący „nadproże” może stanowić potencjalne zagrożenie, ponieważ jego nieosłonięty i niezasypany wierzch jest narażony na erozję. Zaleca się wykonanie elementów (np. metalowych) zabezpieczających przejście pod gładem i stanowiących awaryjne oparcie w razie pęknięcia gładu.
2. Należy podjąć niezwłoczne działania w celu uniknięcia zawalenia sklepienia łukowego bramy zachodniej do K1

Fot. 4 – ubytki w oparciu elementów stanowiących wejście do groty K1 od południa (od strony szpitala).

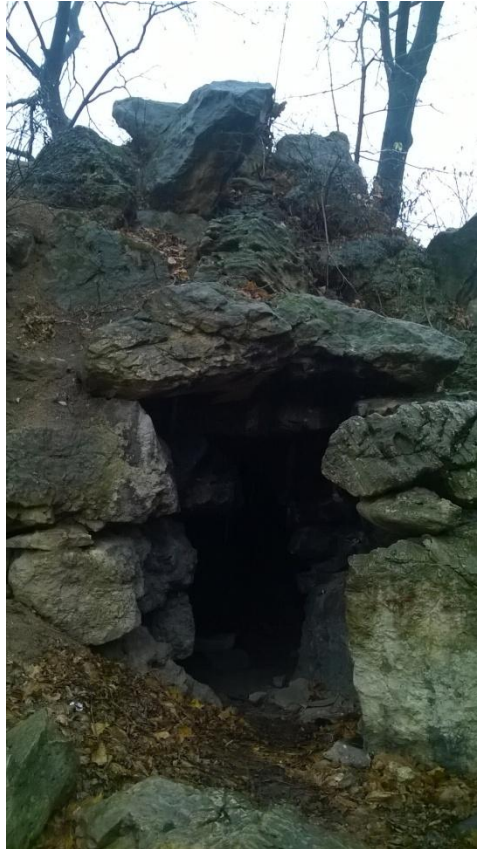
Fot. 5 – Brama południowa do K1 od strony zewnętrznej

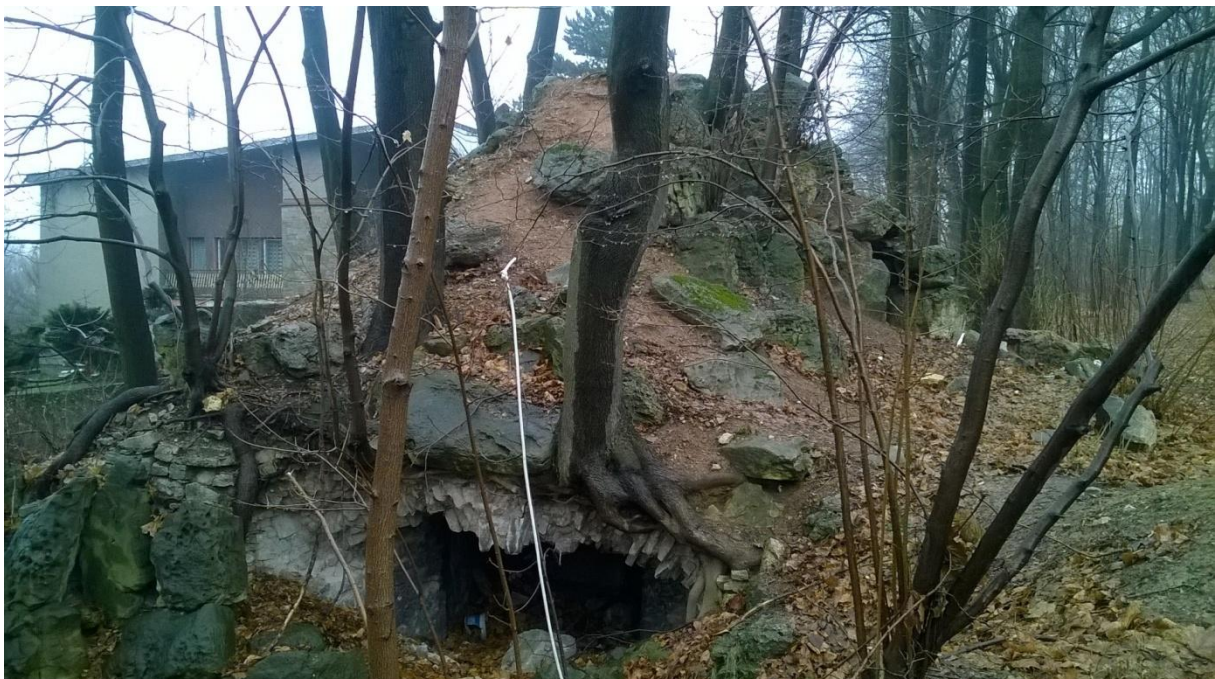
**Komora K1** - położona od strony południowej - jest murowana w większości z kamienia na zaprawie wapiennej. Składa się z 2 zasadniczych części – wejścia od strony południowej – utworzonego po zewnętrznej stronie z głazów o dużych gabarytach z jednym głazem stanowiącym „nadproże” tego wejścia. Głazy te nie są zespolone zaprawą i ułożone są jako zakleszczone grawitacyjnie elementy wielkogabarytowe. Od strony wewnętrznej wejście to jest murowane z dość dużych elementów kamiennych na zaprawie wapiennej, które wymaga uzupełnień elementów i uzupełnienia spoin. To wejście prowadzi do głównej części komory ze ścianą szczytową z niewielkim otworem okiennym od strony wschodniej. Sklepienie łukowe cylindryczne o osi wschód – zachód murowane z kamiennych elementów drobnowymiarowych. Wysokość w kluczu sklepienia względem poziomu gruntowego podłoża wnętrza – ok. 2,70m. Na sklepieniu widoczne wapienne zacieki będące wskazaniem braku izolacji na szczycie sklepienia (pod warstwą zasyпки). Sklepienie poza zaciekami w dobrym stanie, brak widocznych spękań, śladów przeciążeń czy ubytków elementów. Zaprawa w tej części K1 i sklepieniu dość twarda i nie wykruszająca się przy próbie uderzenia młotkiem czy wyłupywania dłutem. Po stronie zachodniej jest łukowa brama murowana z kamienia o wysokości w kluczu ok. 1,96m, prowadząca do łukowego korytarza schodzącego ze spadkiem w kierunku bramy zachodniej. Sklepienie bramy łukowe, w dobrym stanie, masywne i bez ubytków czy spękań. Zaprawa j.w.. Za bramą węższy od komory wschodniej łącznik ze spadkiem oraz fragmentami schodów – prowadzący do wejścia zachodniego. Murowany również z kamienia i również o sklepieniu łukowym ze spadkiem podłużnym w kierunku bramy zachodniej. Sklepienie i ściany w dobrym stanie, bez ubytków, zacieków. Zaprawa w dobrym stanie. Brama zachodnia zaczyna się łukowym, niewyniosłym sklepieniem położonym na wysokości ok 60cm powyżej umownego poziomu posadzki komory wschodniej. Przejście w kluczu ma wysokość ok 1,90m i przedstawia dość dobry stan w oglądzie wewnętrznym. Dalej brama zachodnia tworzona jest przez rozszerzające się ściany pionowe stanowiące oparcie sklepienia wyjściowego, niewyniosłego, murowanego z kamienia na zaprawie wapiennej. Zarówno podpory jak u sklepienie tej części przedstawia zły stan techniczny. Liczne ubytki elementów podpór sklepienia jak i samego łuku sklepienia są spowodowane zarówno przez drzewa rosnące bezpośrednio na jego krawędzi jak i wodę spływającą ze szczytu wzniesienia i niszczącą krawędź zewnętrzną sklepienia – w części już wyerodowaną i zniszczoną. Obraz uszkodzeń

przedstawiają fotografie bramy zachodniej. Ta część groty wymaga w ocenie autora opracowania niezwłocznej interwencji polegającej na usunięciu drzew niszczących sklepienie i odtworzenie fragmentu zniszczonego sklepienia – być może okaże się konieczne przemurowanie całego fragmentu od łuku wewnętrznego o wys. 1,9m.

Fot. 6 – Brama zachodnia do K1 od strony zewnętrznej – widoczne ubytki sklepienia łukowego oraz drzewo niszczące korzeniami sklepienie.

- wycinki drzew z zabezpieczeniem upadku części wycinanych fragmentów poza wzniesienie groty

- reprofilowania wyerodowanych podpór sklepienia łukowego wyjściowego bramy zachodniej

- przemurowania fragmentu lub całości sklepienia w jego części poziomej – dokładnej oceny należy dokonać po odkryciu sklepienia od góry po wycince drzew. Po odtworzeniu sklepienia należy na jego górnej powierzchni wykonać geomembranę a następnie odtworzyć zasypkę ze zróżnicowanych frakcji kruszywa zapewniających składowanie. Grubość min 40cm. Spadki należy zachować zarówno dla geomembrany jak i nawierzchni zasypki.

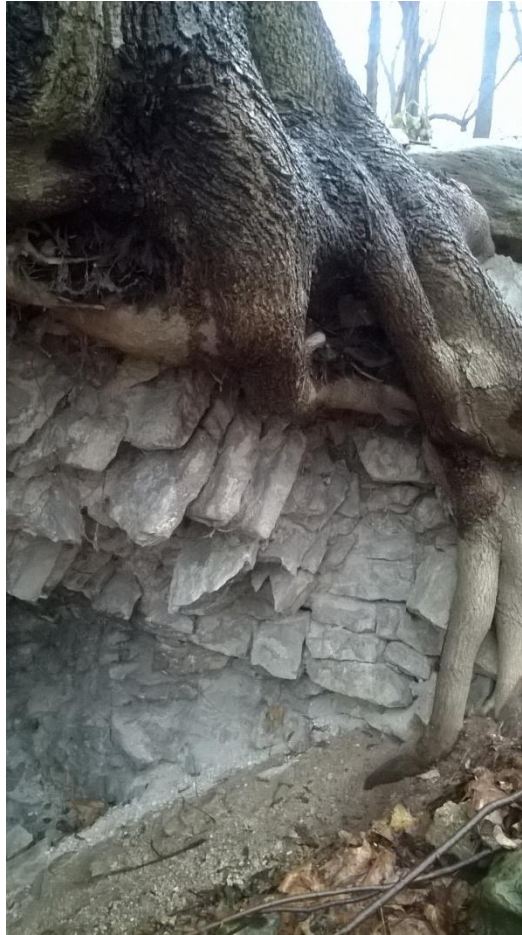
Fot. 7 – Brama zachodnia do K1 – oparcie sklepienia po stronie południowej – korzeń i obciążenia od drzewa spowodowały wykruszenie zaprawy – ta część wymaga niezwłocznej interwencji i w ocenie opracowującego grozi zawaleniem.

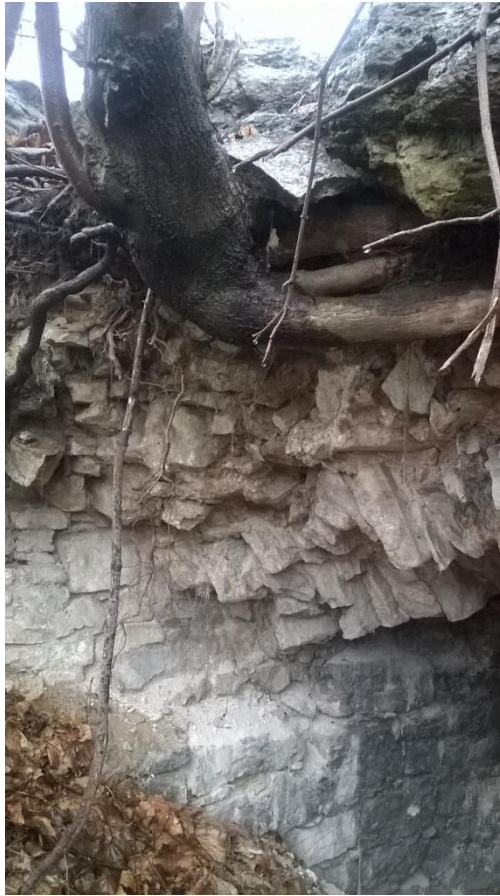
- wycinki drzew nasypie groty. Drzewa te stanowią nietypowe obciążenie dla sklepień łukowych i stanowią zagrożenie dla ich stateczności zarówno wskutek ekspansji korzeni jak i zmiennego charakteru obciążeń od zginanych przez wiatr drzew. Przy wycince należy zabezpieczyć upadek fragmentów wycinanych poza obręb wzniesienia groty (wykluczyć dynamiczne obciążenia sklepień). Przed wycinką należy wystemplować całe wnętrza obu grot.

Fot. 8 – brama zachodnia do K1 – oparcie sklepienia łukowego od strony północnej – drzewo generujące obciążenie sklepienia momentami zginającymi – widoczne nieregularne ułożenie kamieni w górnej części sklepienia spowodowane obciążeniami zmiennymi i rozporem ukorzeniającego się drzewa. Widoczne ubytki sklepienia, które podpierano wcześniej pień drzewa a obecnie uległo degradacji.

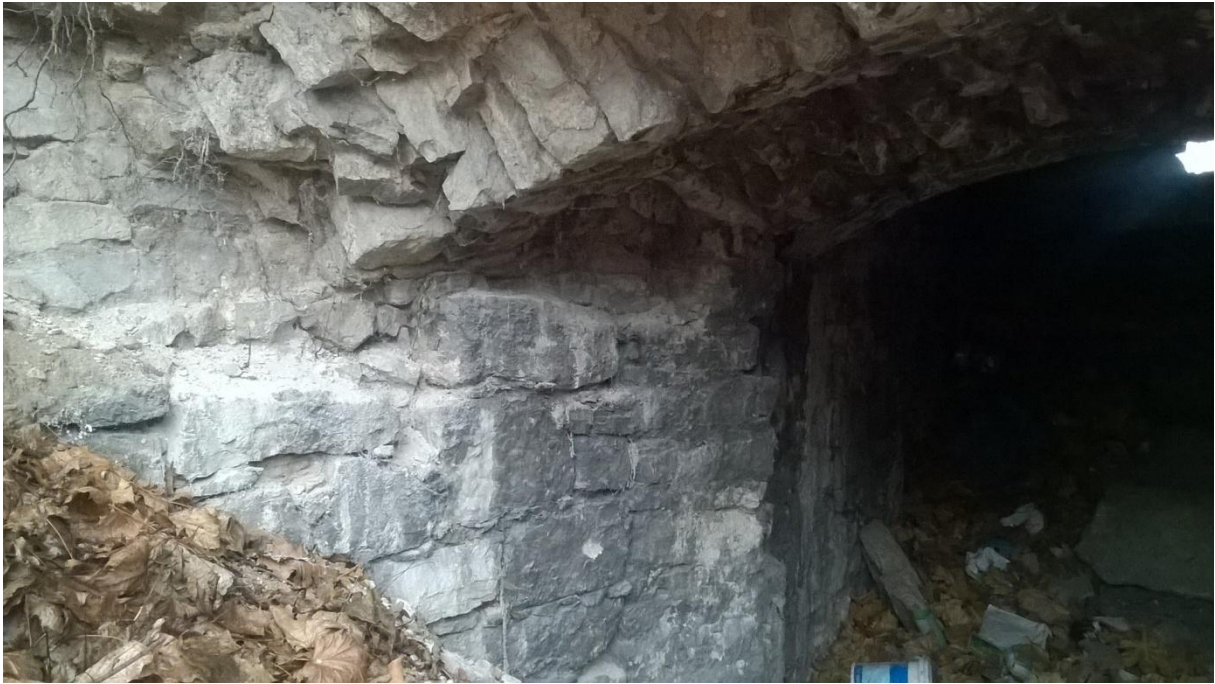
Fot. 9 – brama zachodnia do K1 – ubytki sklepienia przy oparciu północnym.

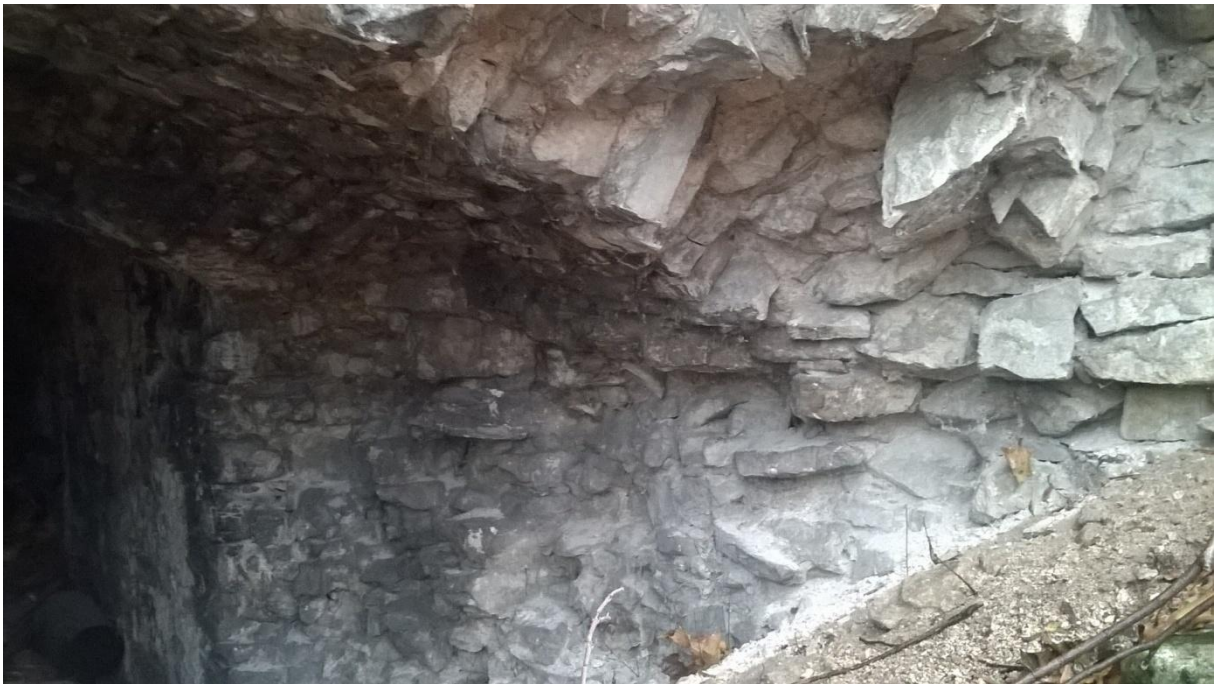
Fot. 10 – brama zachodnia do K1 – ubytki sklepienia oraz podpory południowej.

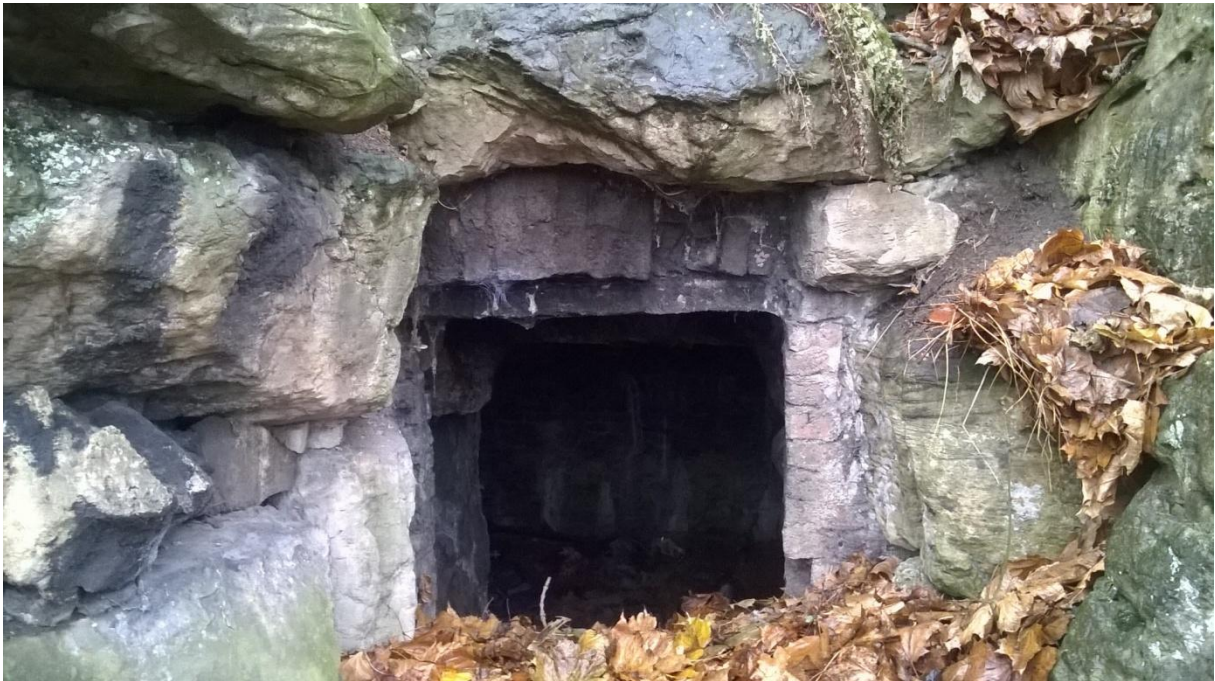
Fot. 11 - wejście do komory K2 od strony północnej.

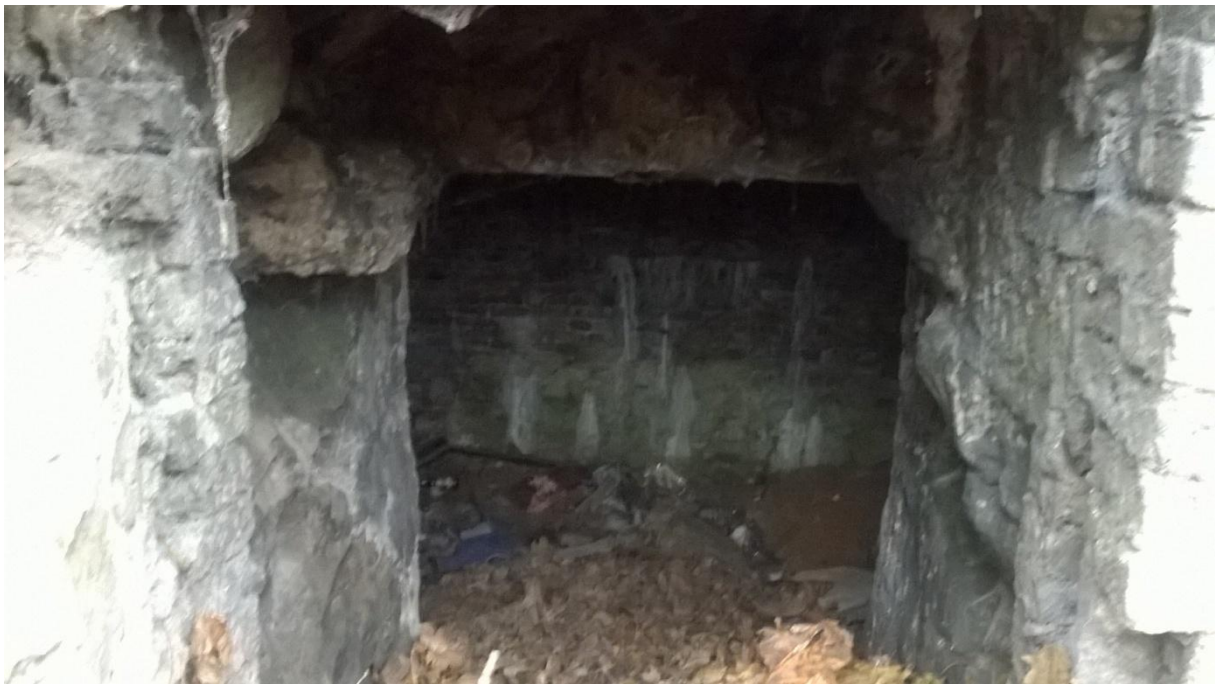
Fot. 12 – Wejście do komory K2 z perspektywą wnętrza komory – widoczne zacieki wapienne z wody przesączającej się przez zaprawę ściany komory.

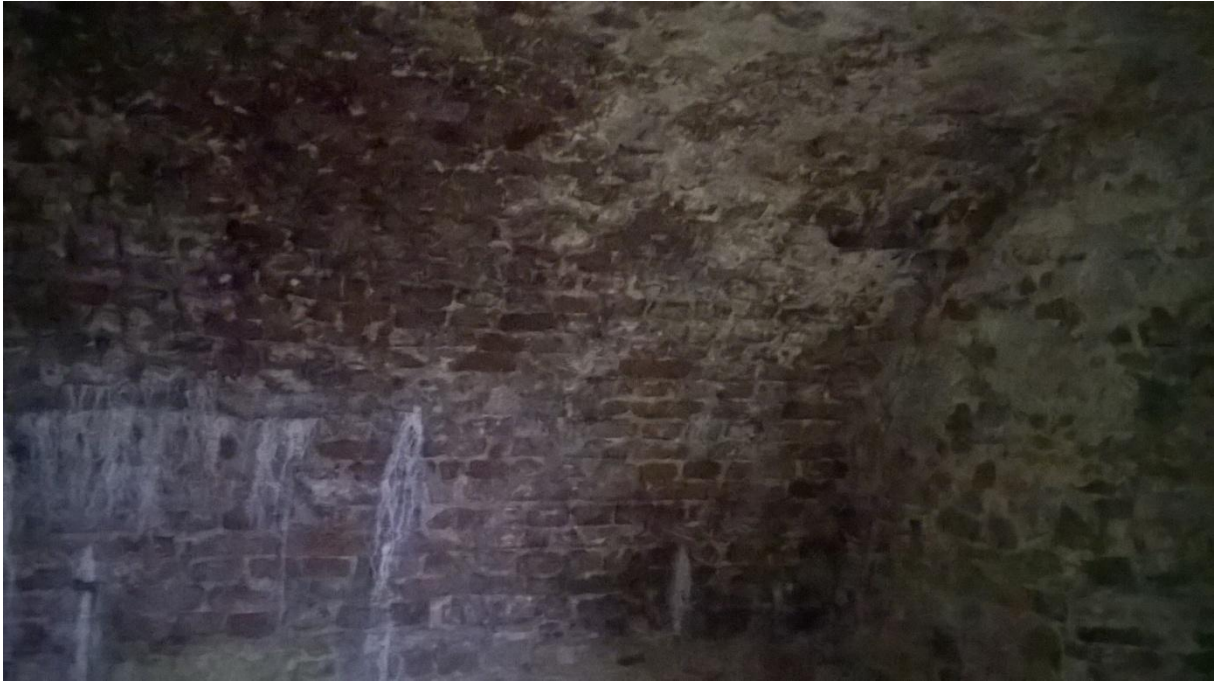
Fot. 13 – Wnętrze komory K2 – ściana i fragment sklepienia – widok w stronę północno – wschodnią. Widoczne zacieki wapienne.

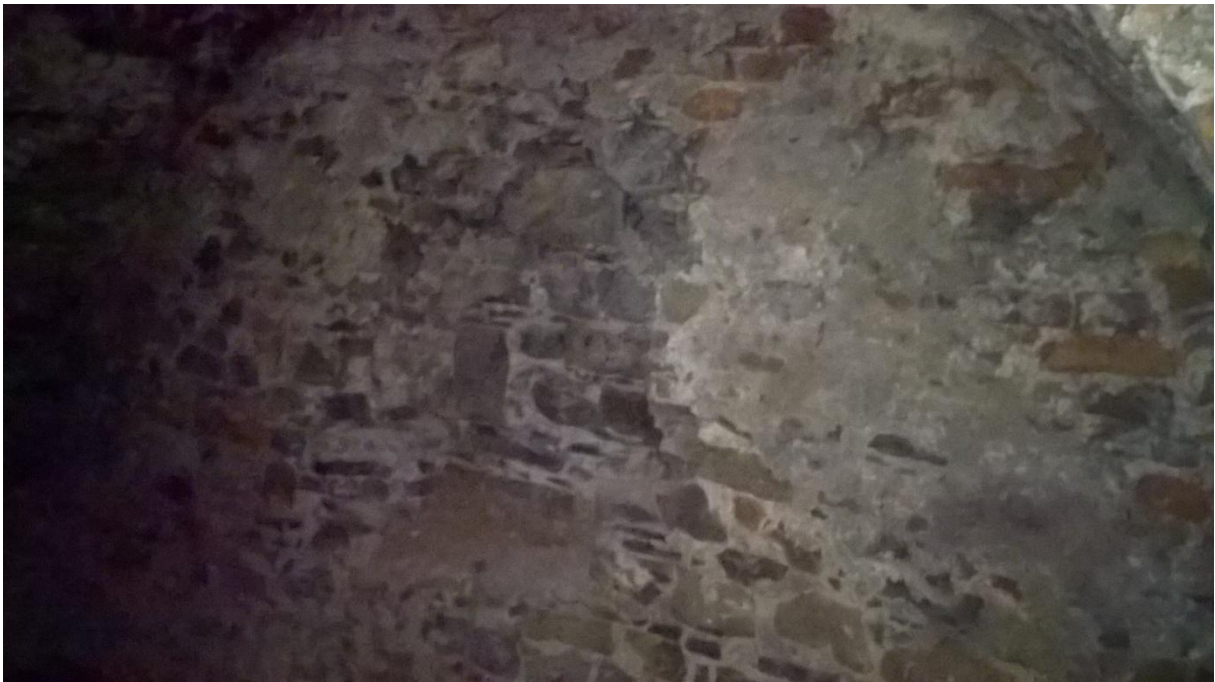
Fot. 14 – Wnętrze komory K2 – ściana szczytowa wschodnia.

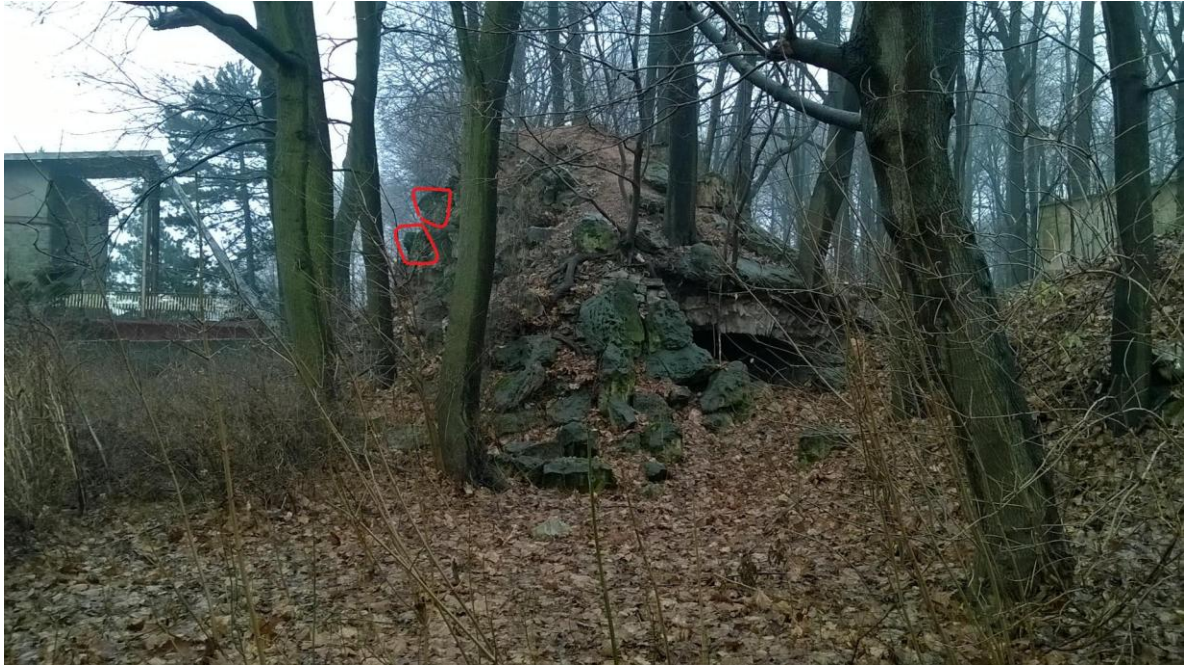
Fot. 15 – widok od strony zachodniej ze wskazaniem głazów do ew. ustabilizowania

3. Dotyczy całości nasypu: należy ustabilizować niektóre gładzi (znacznie osłonięte i z niewielkim oparciem) na wzniesieniu dodatkową zasypką z różnych frakcji żwirowych zapewniających składowanie gładzi lub kotwieniem elementów gładzowych do siebie (np. łącznikami stalowymi ze stali nierdzewnej ukrytymi w zasypce, łączącymi niestateczne gładzi z położonymi bezpiecznie) dla zapewnienia ich stateczności na skarpach.

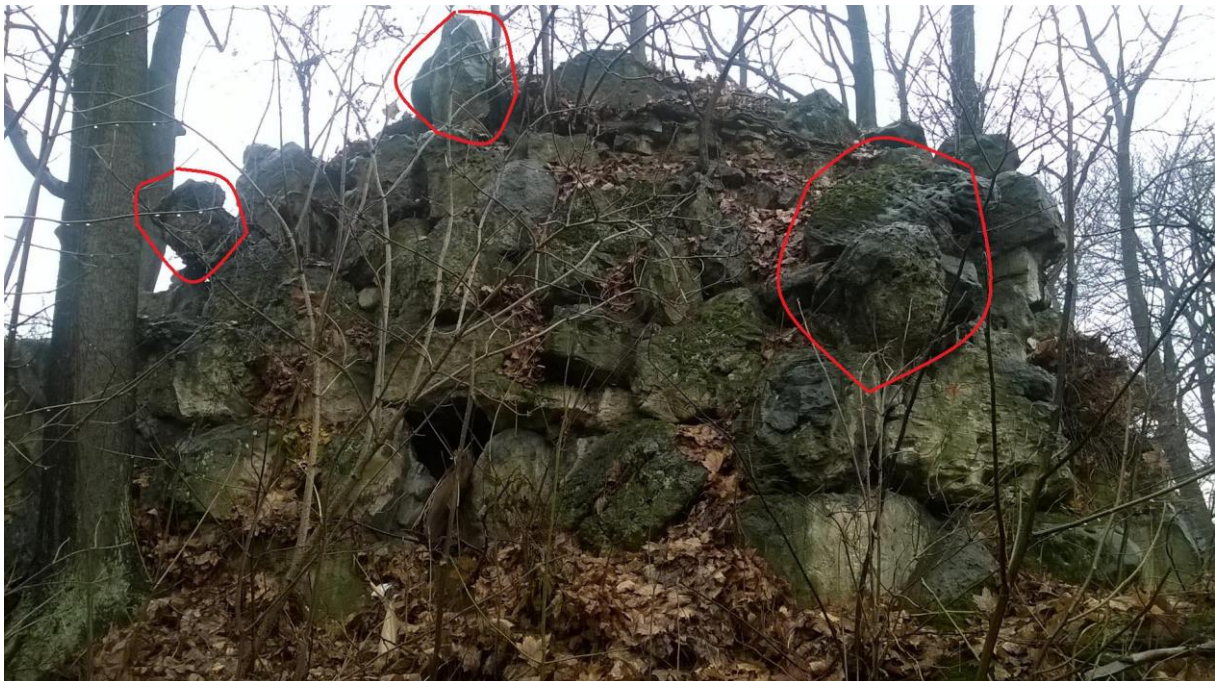
Fot. 16 – widok od strony wschodniej ze wskazaniem głazów do ew. ustabilizowania.
