NAZWA INWESTYCJI: **KOMPLEKSOWY PROJEKT
REWALORYZACJI PARKU ZABYTKOWEGO
PRZY UL. SZPITALNEJ 1 W SOSNOWCU**

TOM I

KONCEPCJA ZAGOSPODAROWANIA TERENU

KOMPLEKSOWY PROJEKT REWALORYZACJI PARKU ZABYTKOWEGO PRZY ULICY
SZPITALNEJ 1 W SOSNOWCU

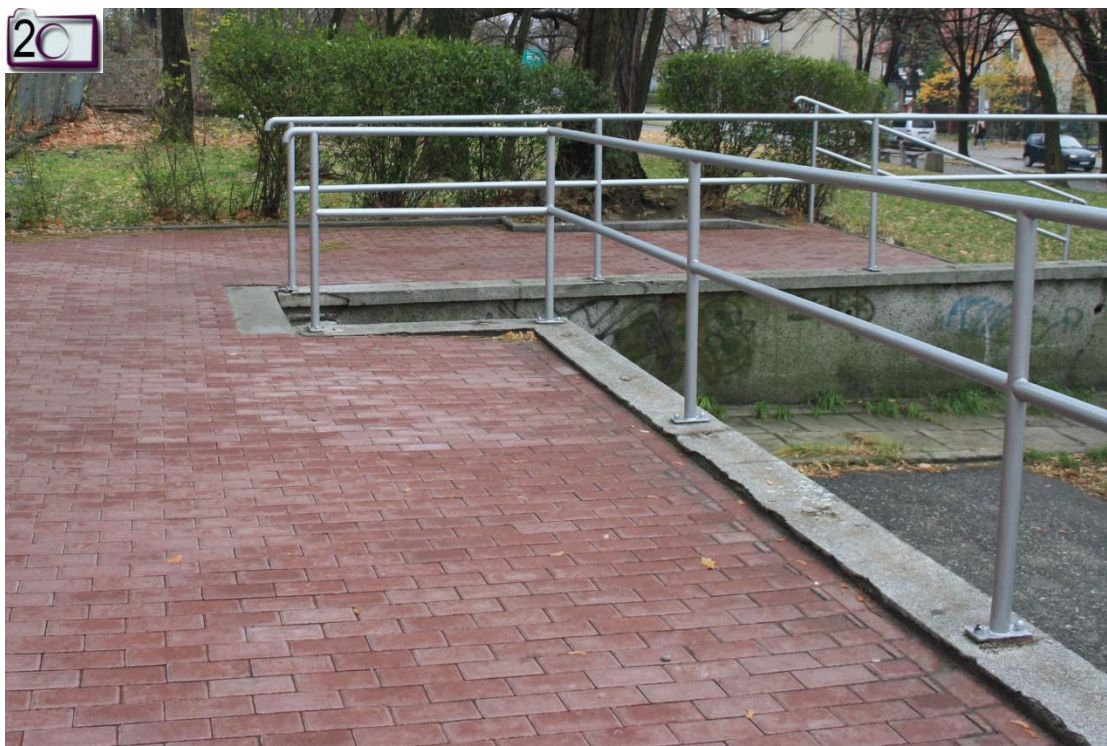
Fot. 1, 2 i 3, pokazują dbałość o stan techniczny komunikacji, która prowadzi do głównych wejść do budynku. Jej stan możemy określić jako zadowalający.

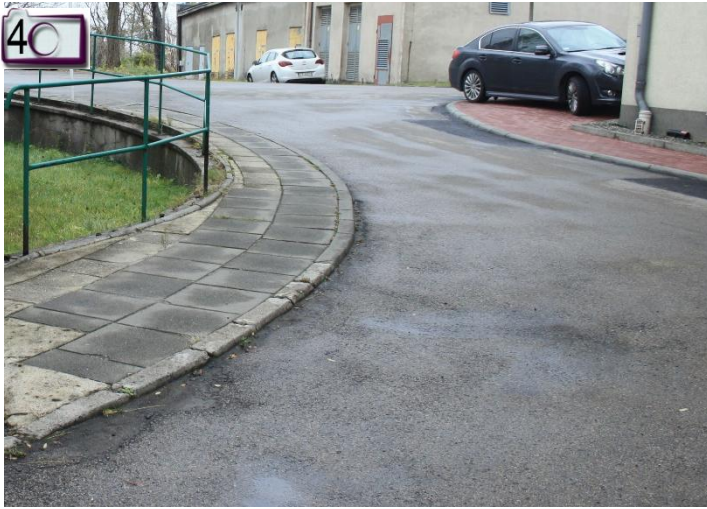
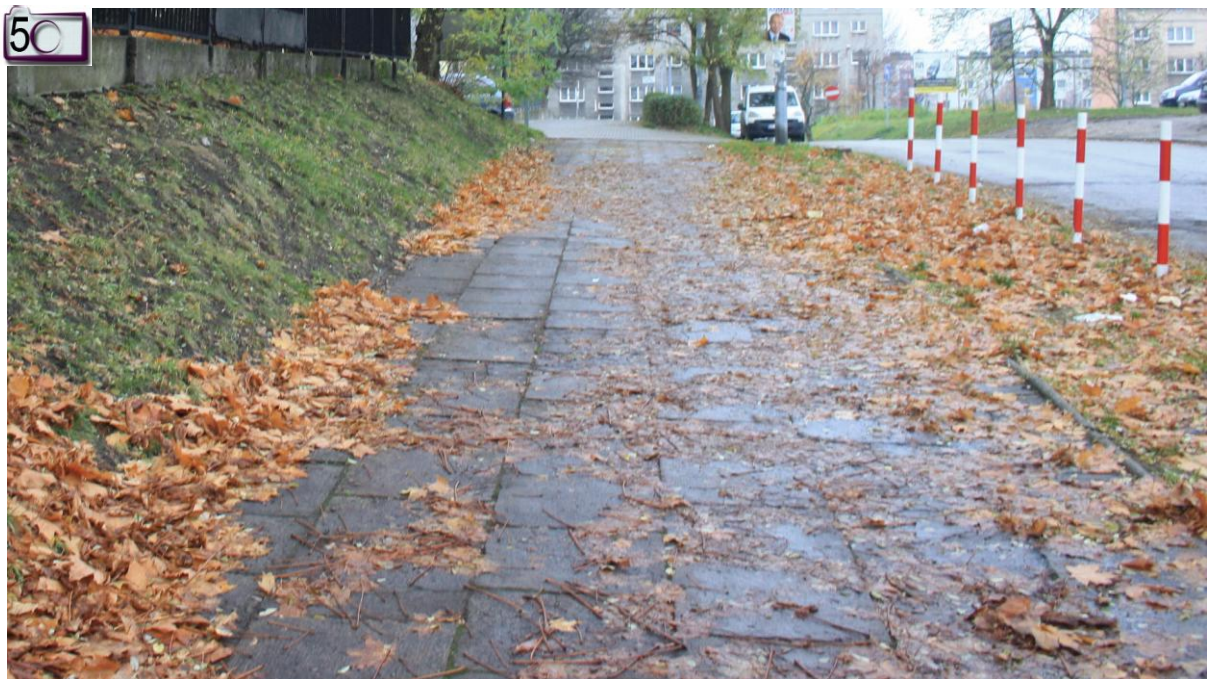
Zadowalający stan techniczny zachowania utrzymuje się głównie poza istniejącym ogrodzeniem, na traktach komunikacyjnych zlokalizowanych równoległe do ul. Dworskiej i ul. Szpitalnej oraz przy niektórych budynkach: pełniących funkcję pomocniczą. Przedstawiają to fot. 4,5,6.

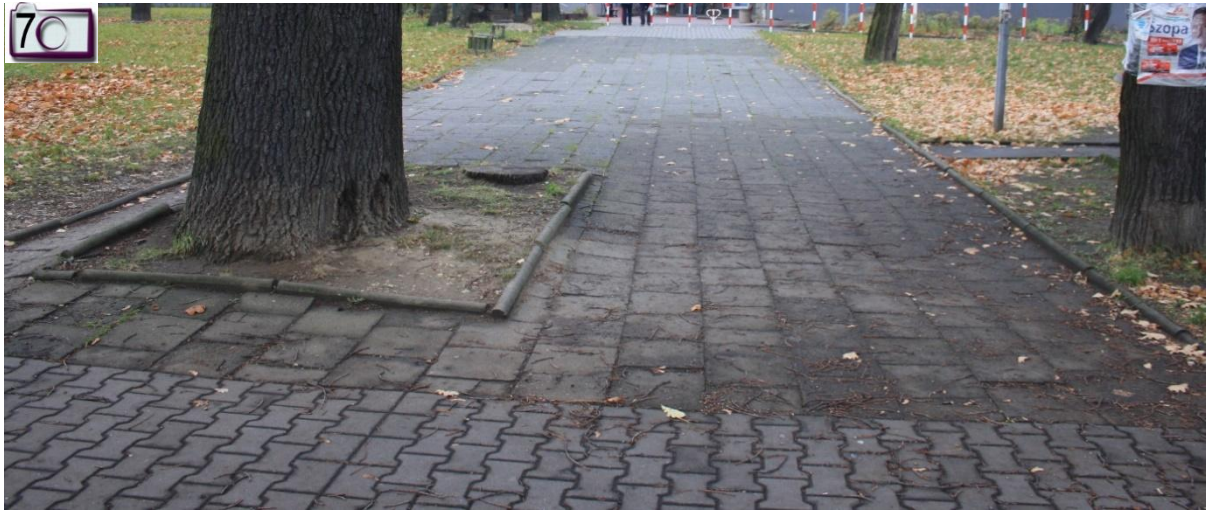
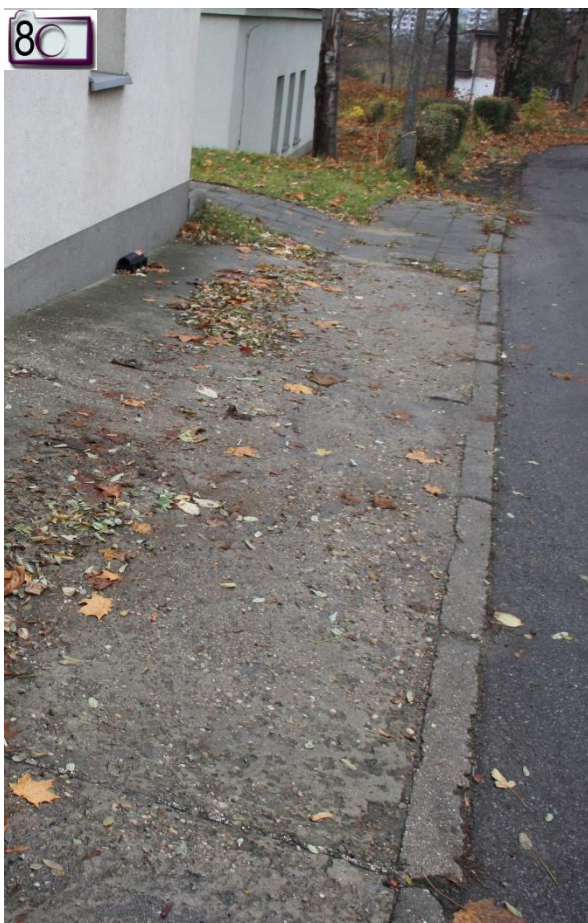
Dopuszczalny stan zachowania widoczny jest w wielu miejscach, zobrazowany na fotografiach 7,8.

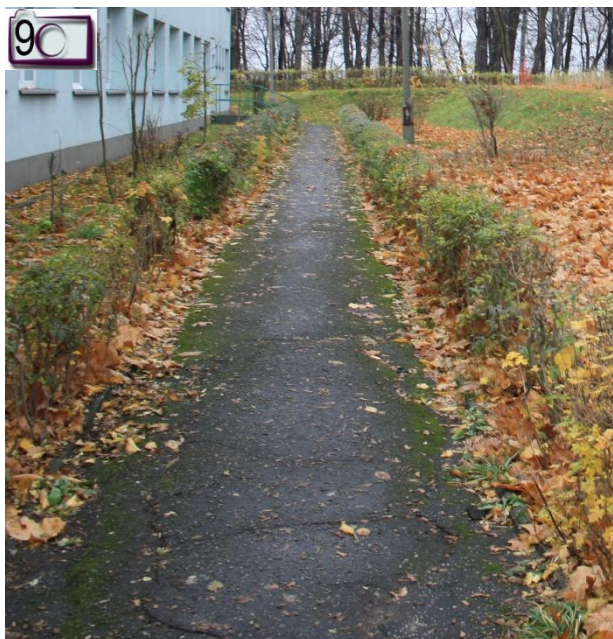
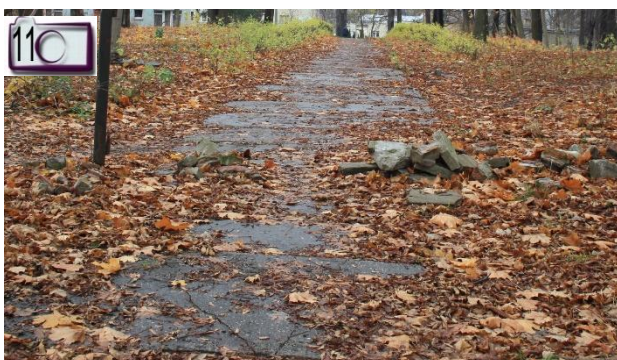
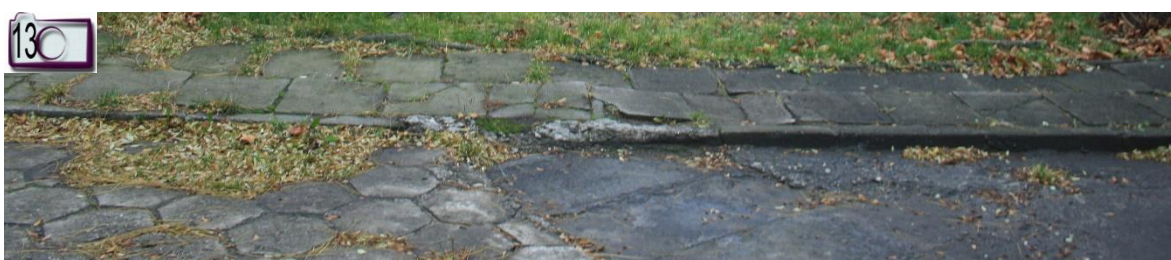
Stan niedostateczny widoczny jest w wielu miejscach zbliżonych położeniem do strefy parkowej.

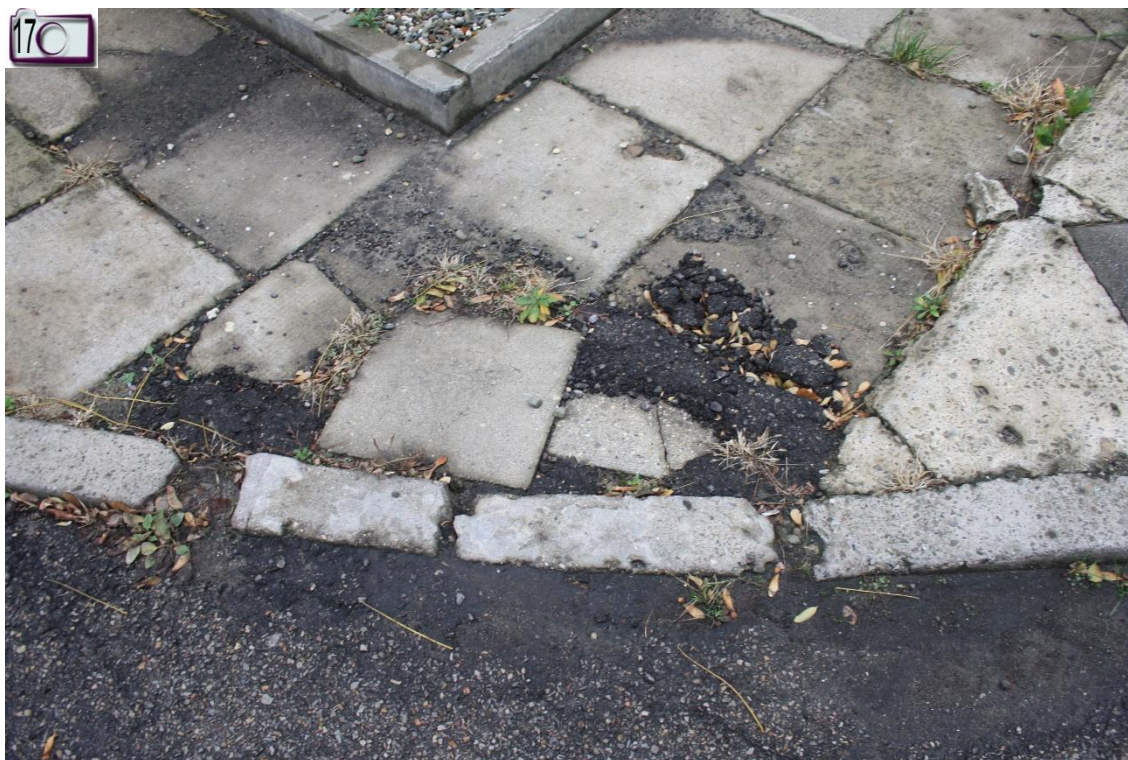
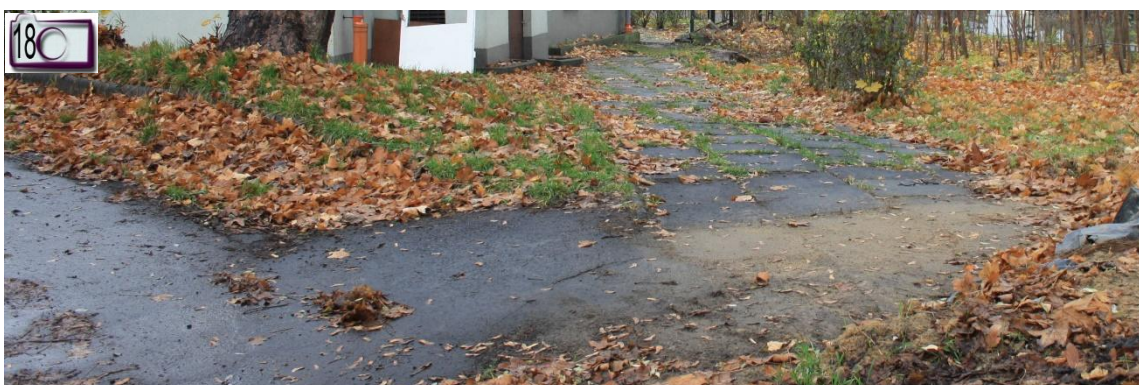
Analizując piesze trakty komunikacyjne, należy zwrócić uwagę na rodzaj nawierzchni jakiej użyto do ich wykonania. Widoczna jest jej duża różnorodność materiałów, co wiąże się z uwidocznieniem braku spójności materiałowej i kolorystycznej. Duża zawartość materiałów użytych w jednym miejscu powoduje zaburzenie jej odbioru estetycznego.

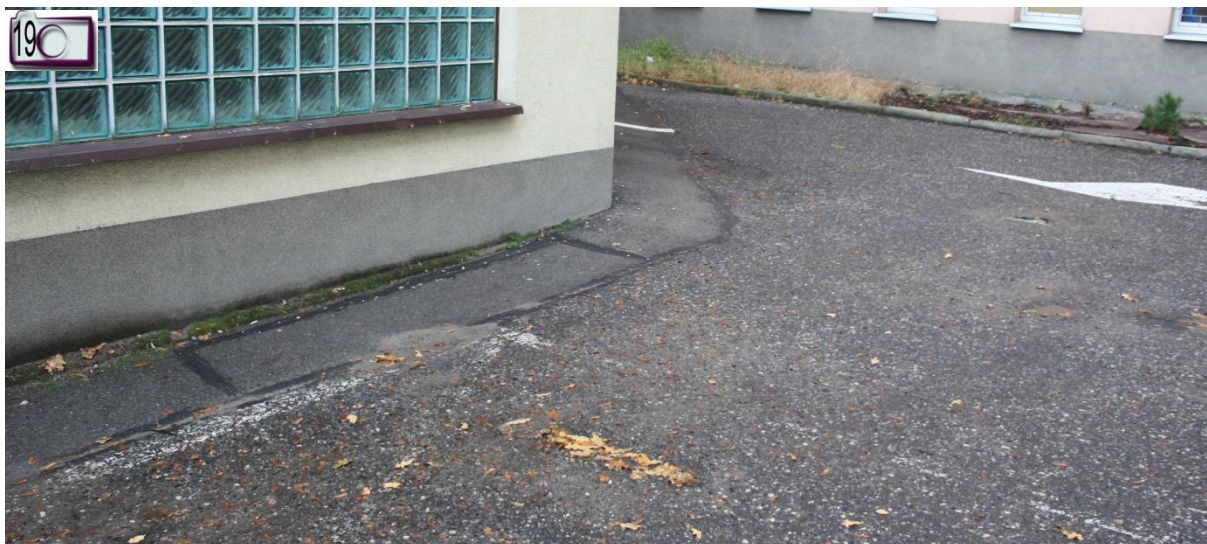
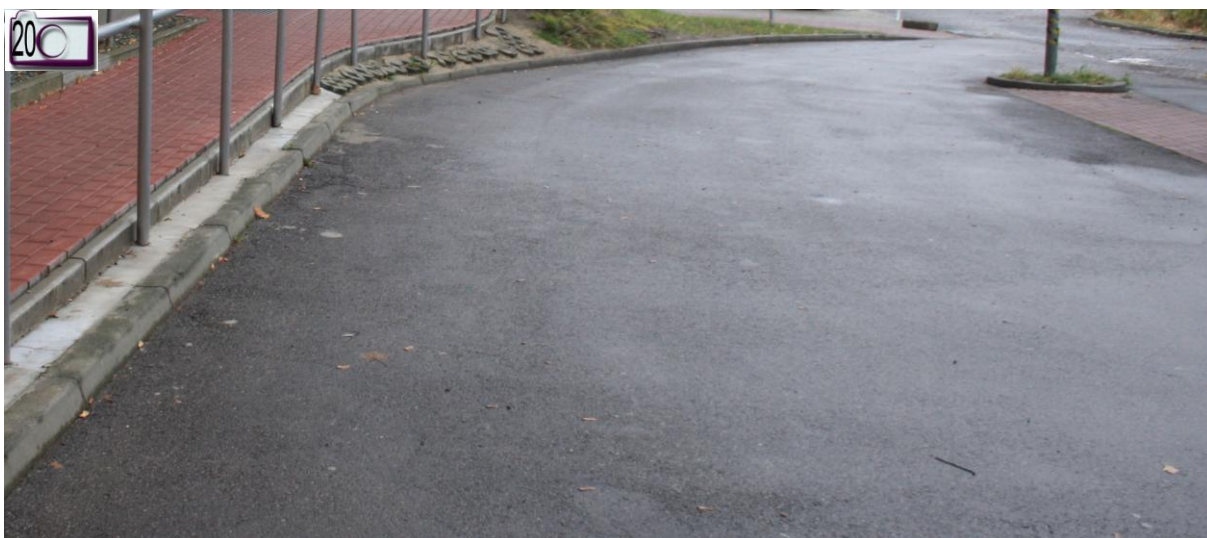
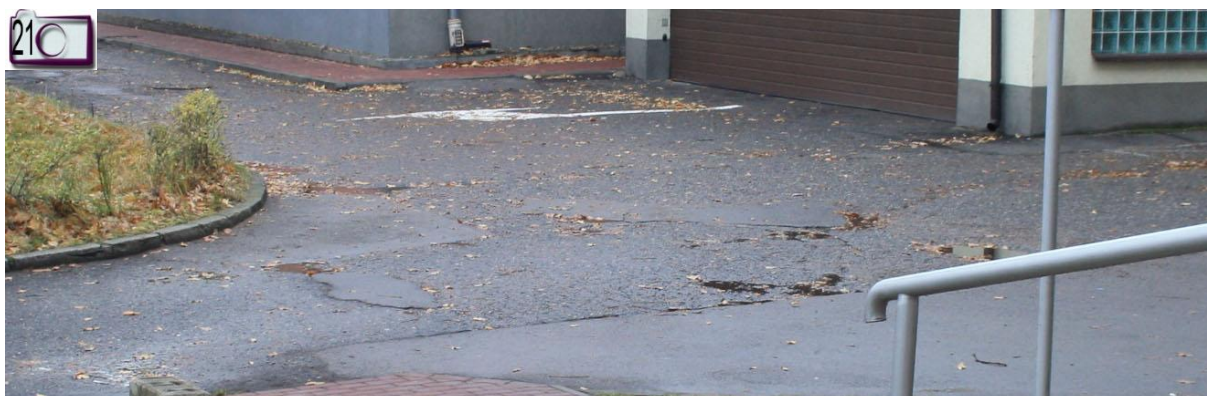
Stan techniczny komunikacji kołowej również jest zróżnicowany. Główne dojazdy i najczęściej uczęszczane trakty zachowane są w stanie akceptowalnym i niedostatecznym

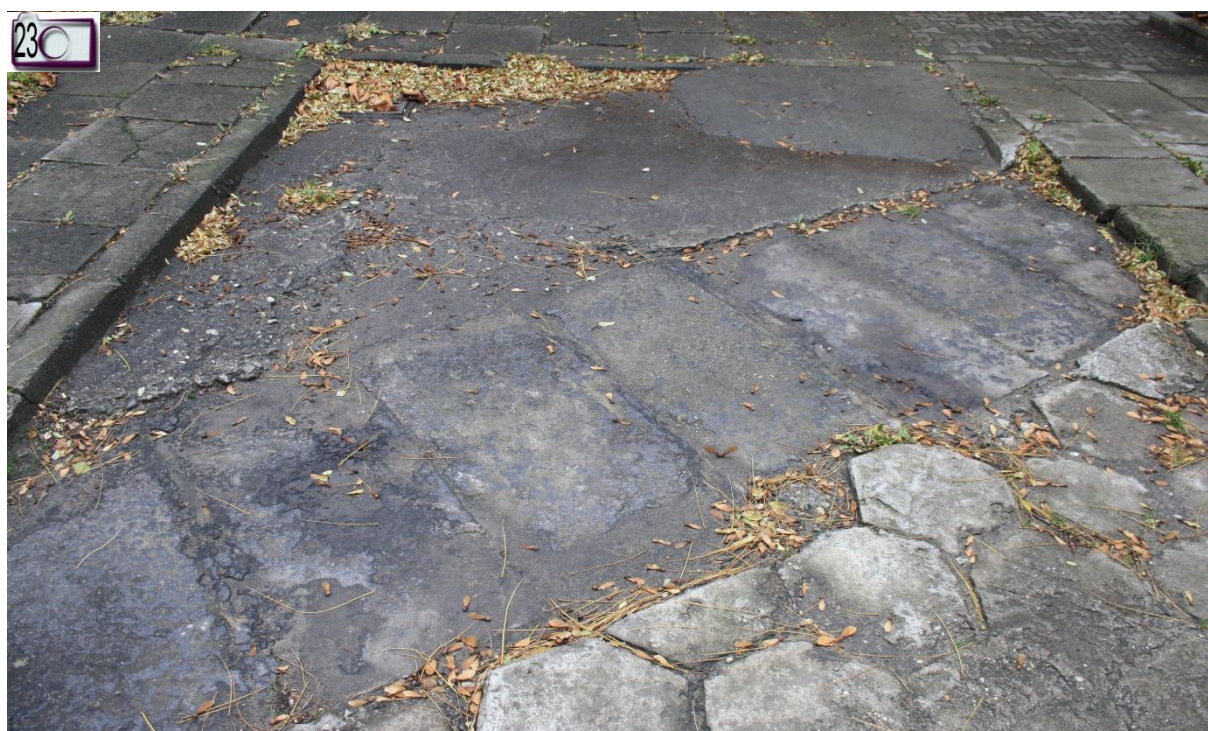
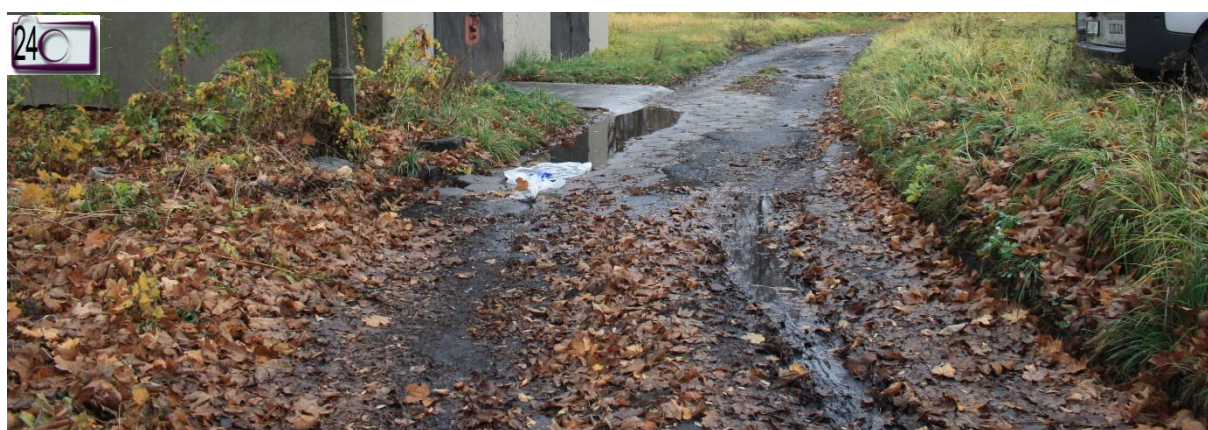
W wielu miejscach zwłaszcza oddalonych od gł. tras stan zachowania jest niedostateczny.

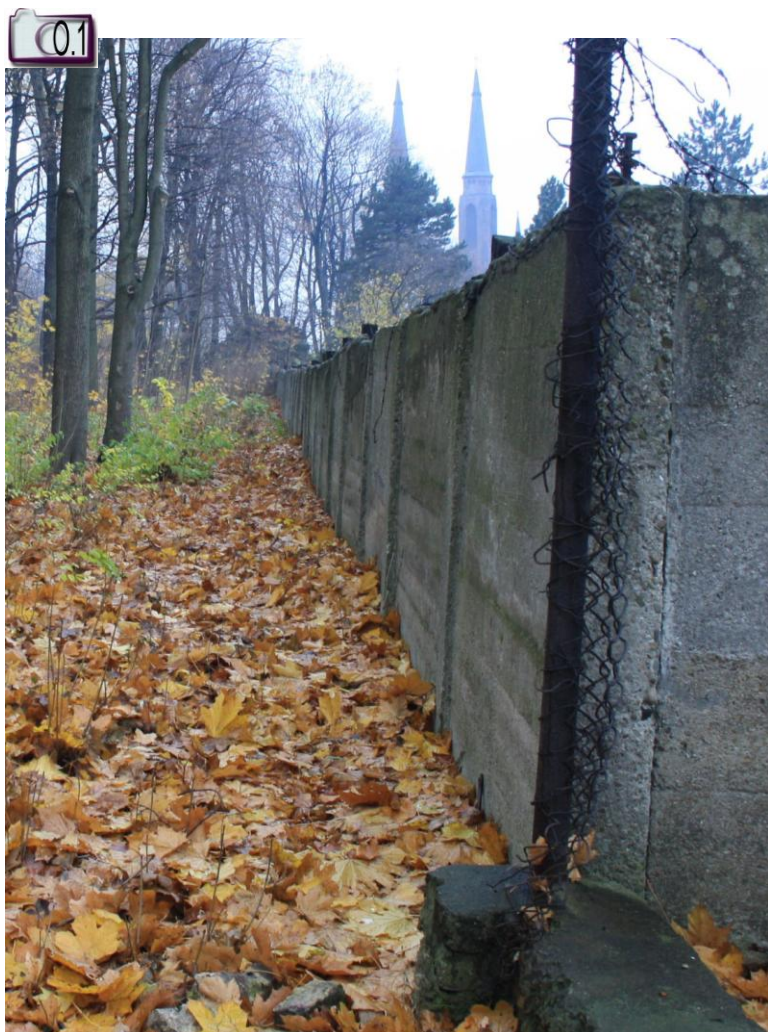
Forma ogrodzenia, abstrahując od stanu jego zachowania również jest bardzo różnorodna. Szczegółowa lokalizacja formy ogrodzenia zgodnie z rys. SNC_K_I_03. W północnej granicy działki nr ew. 1288/2 ogrodzenie wykonane jest w formie pełnych, połączonych ze sobą elementów. Fragment północno zachodni ogrodzenia wykonany jest z monolitycznych płyt betonowych, miejscowo uzbrojonych drutem kolczastym.

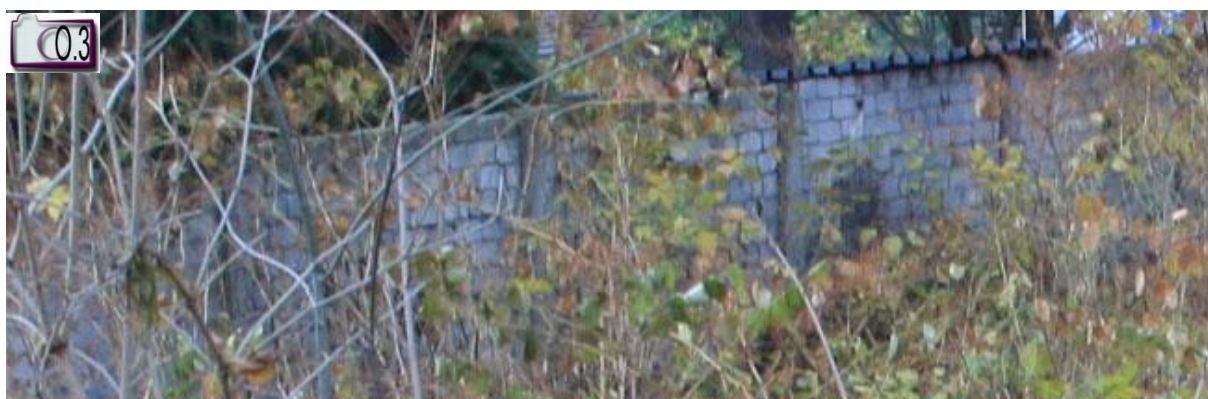
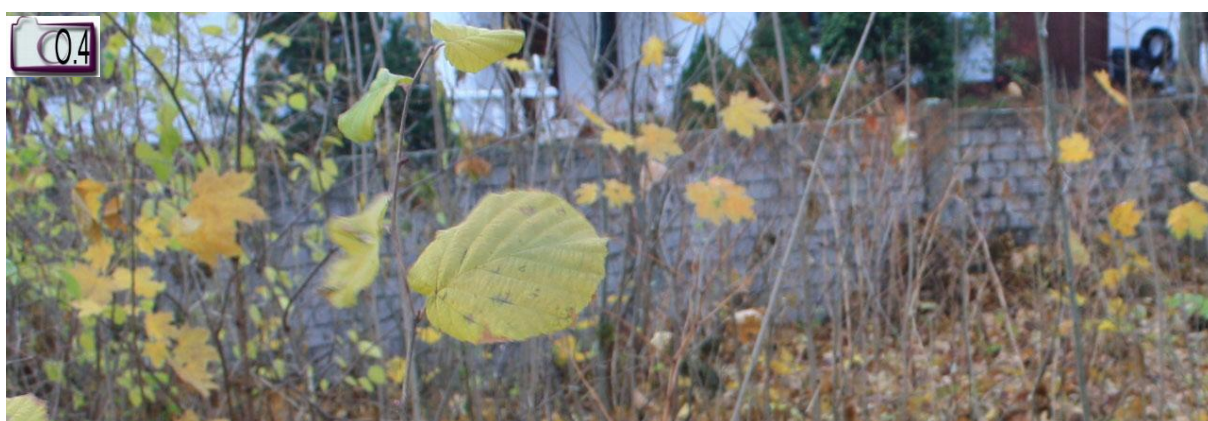
Monolityczny mur płynnie przechodzi w ogrodzenie także o formie pełnej, jednak wykonane z bloczków betonowych.

Forma tego ogrodzenia nie wnosi walorów estetycznych w obszar parku, jednak można stwierdzić, że spełnia podstawową funkcję ogrodzenia. Podkreślić należy, że ogrodzenie to zlokalizowane jest w miejscu uskoku będzińskiego powstałego w wyniku przesunięcia płyt tektonicznych, stąd różnica wysokości terenu po obu stronach ogrodzenia. Forma pełna ogrodzenie w tym miejscu jest jak najbardziej pożądana, ponieważ oddziela ono działki

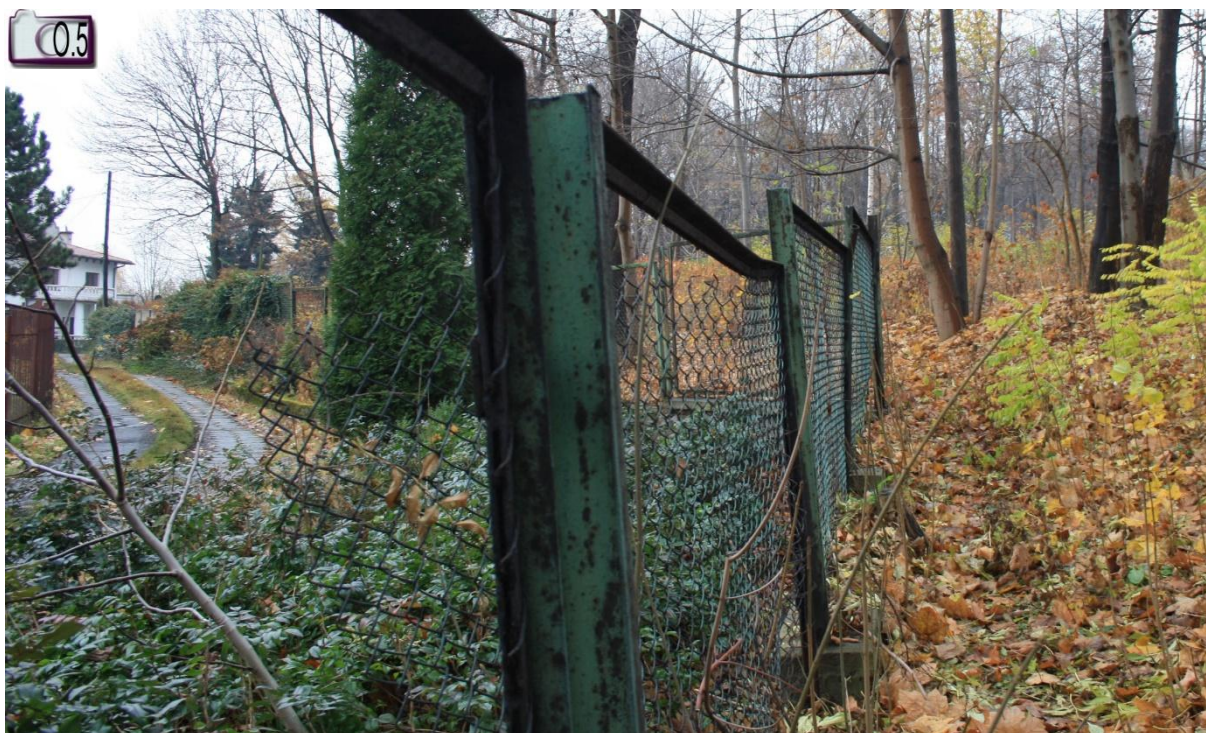
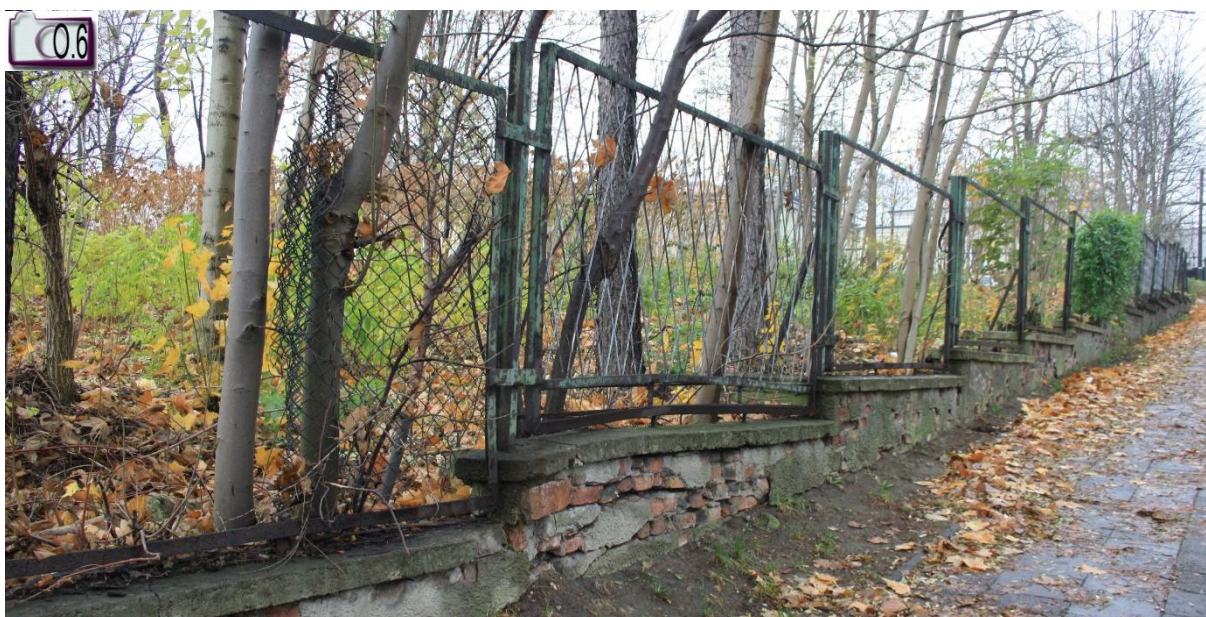
Ogrodzenie ażurowe rozpoczyna się w pn.-zach. części działki. Przybiera ono formę prostokątnych paneli, zbudowanych ze stalowych ram wypełnionych siatką, osadzonych na otynkowanej podmurówce. Niestety w wielu miejscach panele są uszkodzone wyniku, dewastacji siatki wypełniającej.

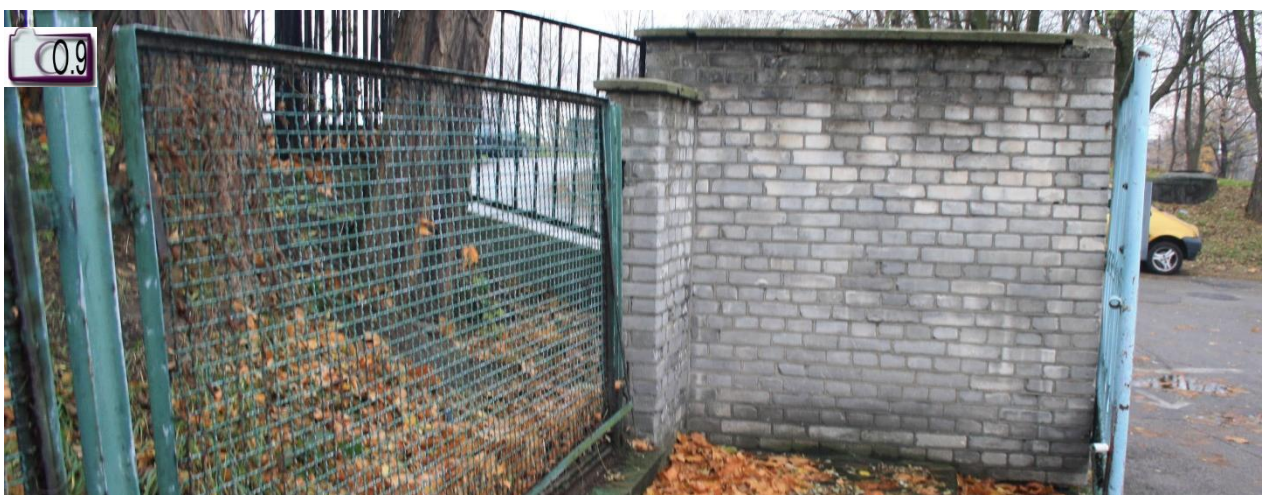
Niewielki fragment ogrodzenia wykonany jest jako murowany z cegły białej.

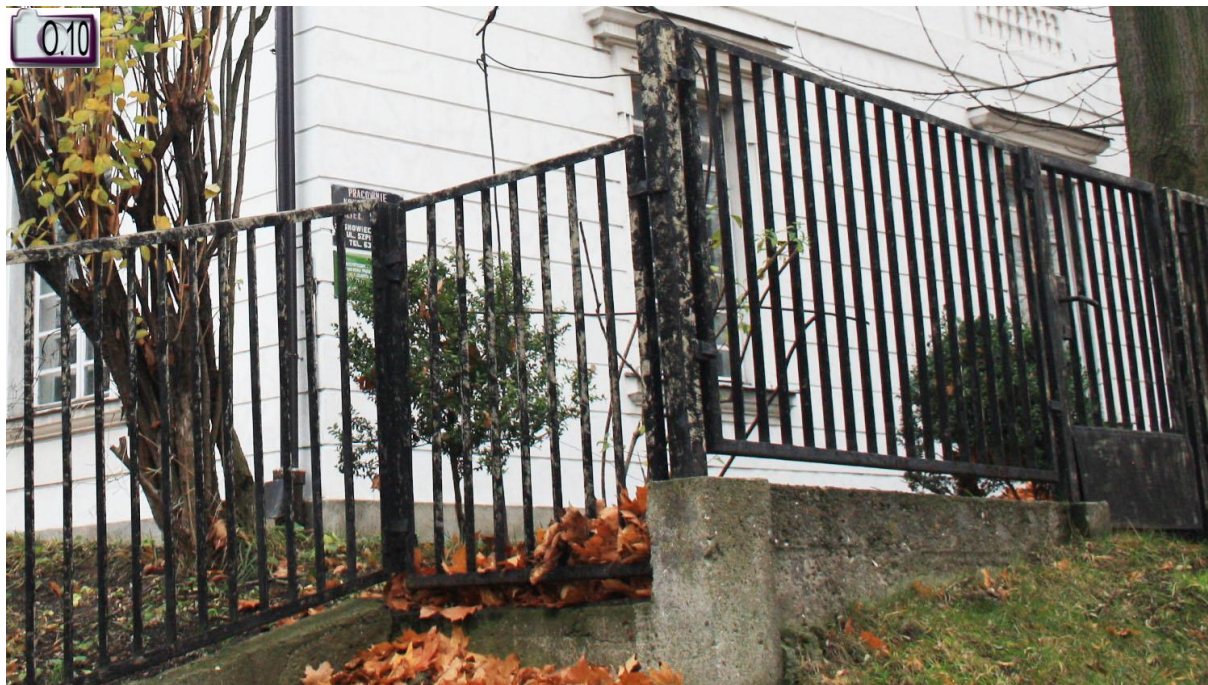
Ogrodzenie znajdujące się na wysokości zabytkowego Pałacyku Mierszewskich, pełni jednocześnie rolę wydzielenia granicy działki należącej do szpitala. Posiada prostą formę. Jest zbudowane z ażurowych paneli, składających się ze stalowych słupków, spiętych stalową ramą.

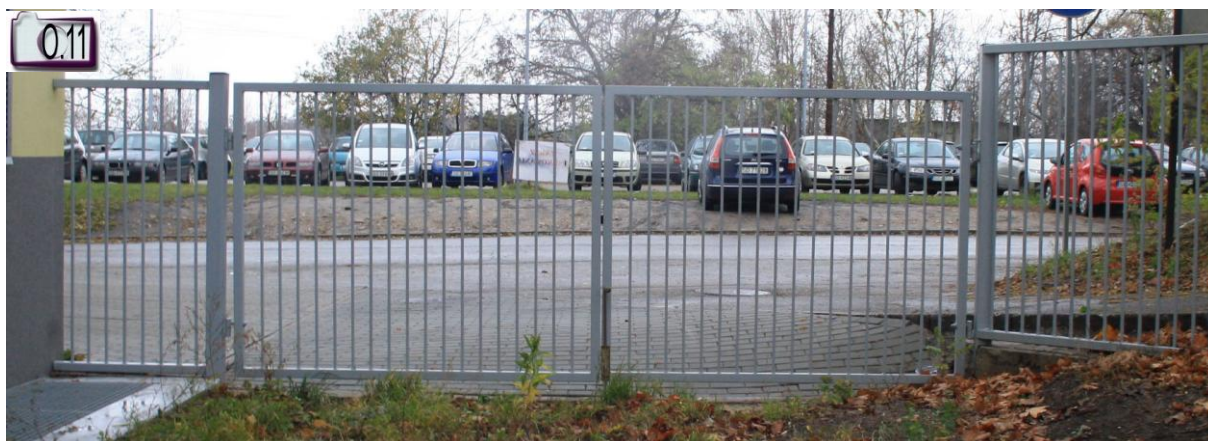
Na niewielkiej długości widoczny jest fragment ogrodzenia o równie prostej formie. Łączy ono ogrodzenie okalające działkę Pałacyku Mierszewskiego z budynkiem szpitala.

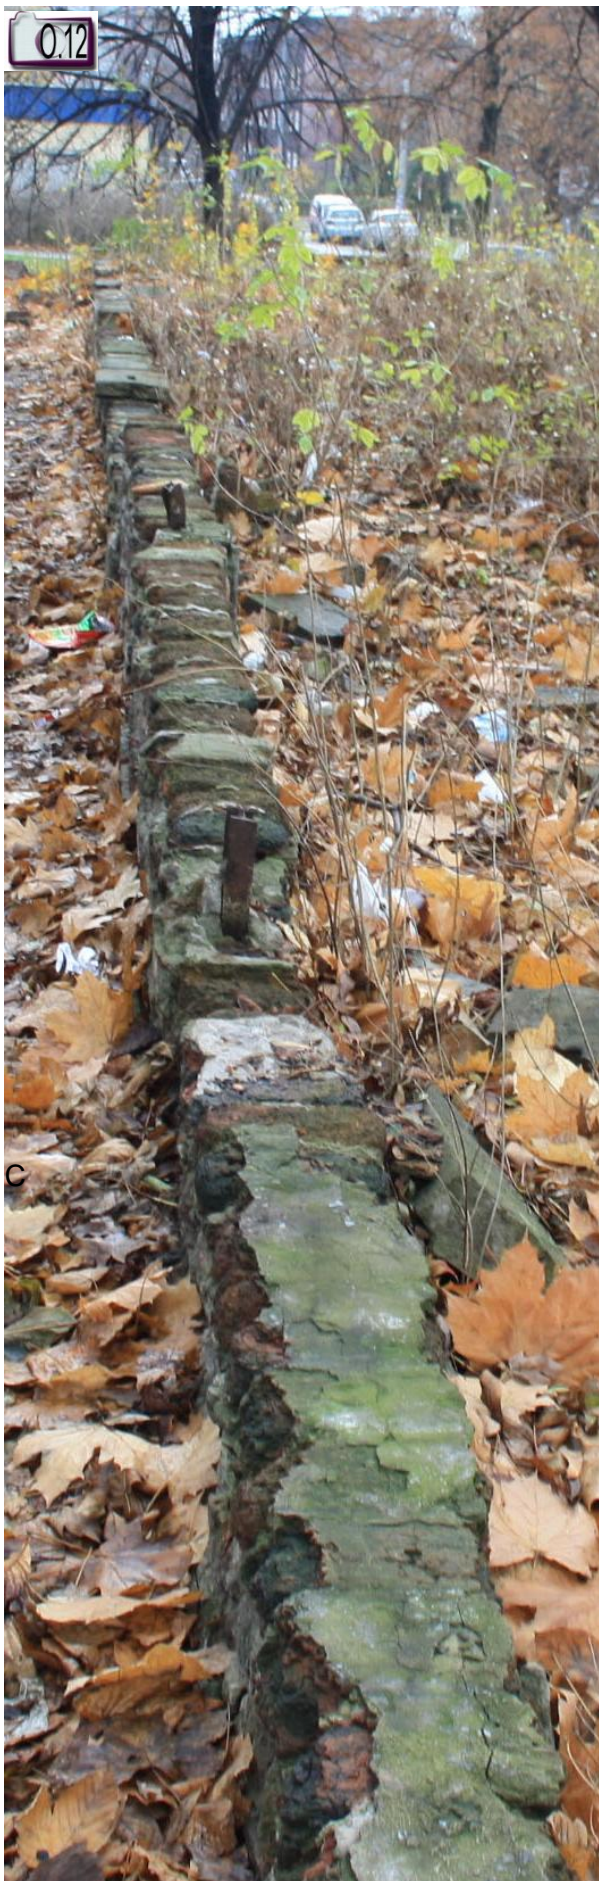
Od strony zachodniej ogrodzenie jest w formie niemal szczątkowej, widoczna jest podmurówka lub jej szczątkowe pozostałości wyznaczające przebieg dawnego ogrodzenia.

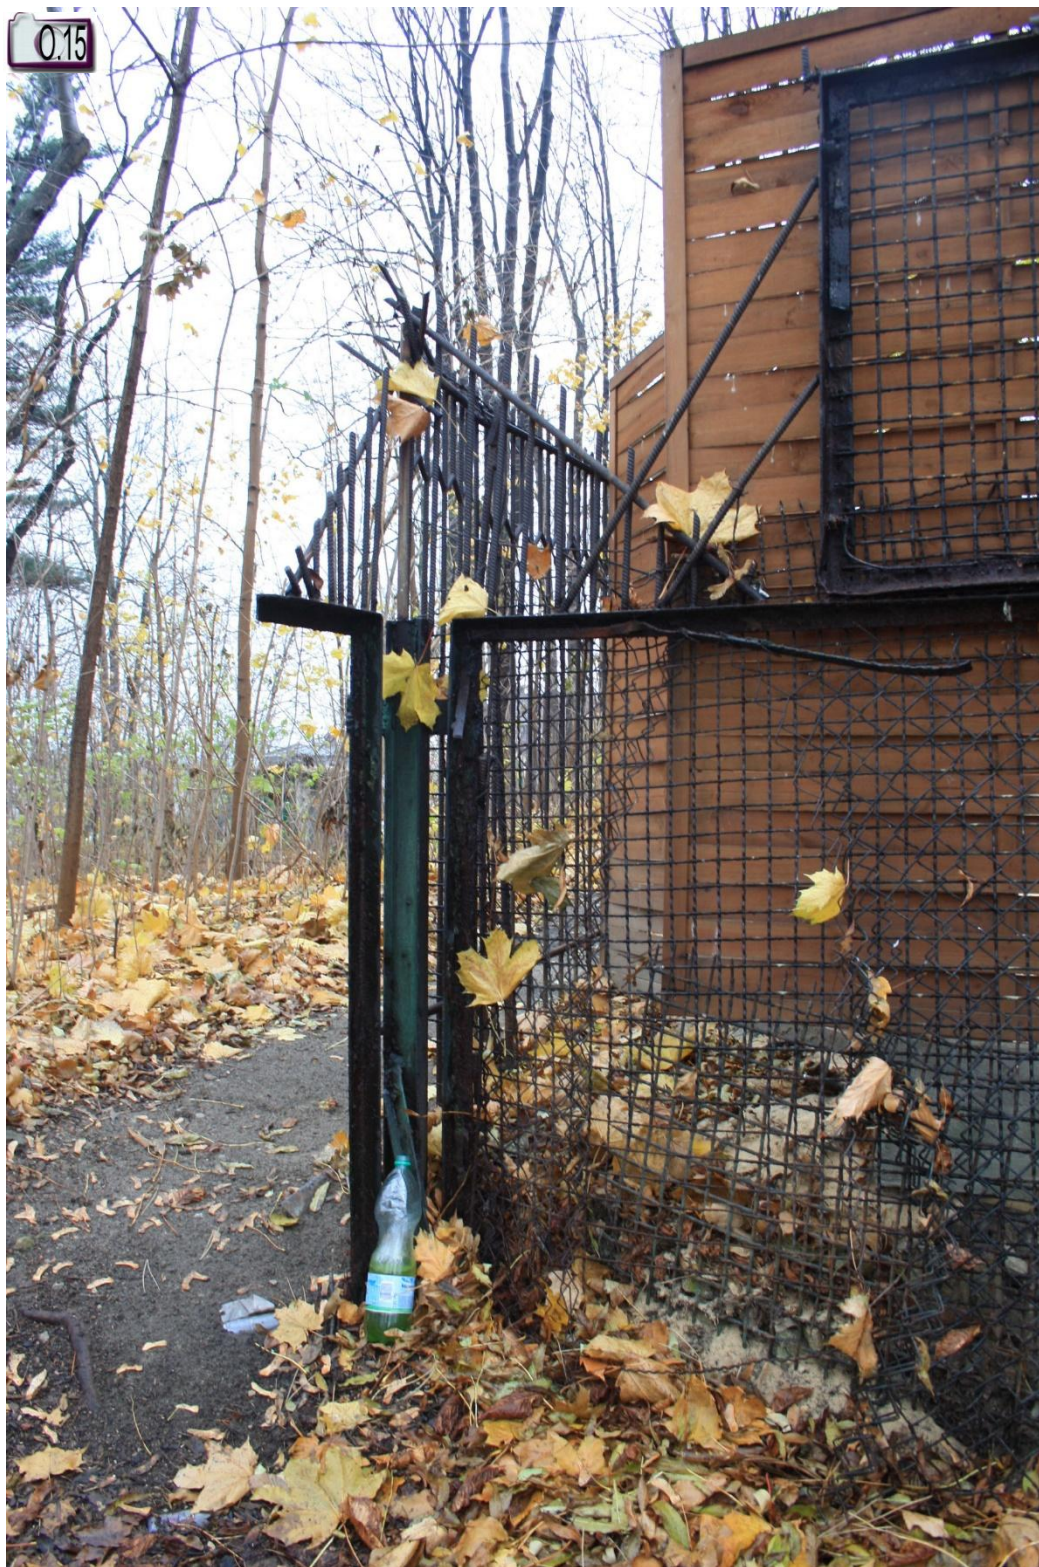
Poniżej fragment pojawiającego się ogrodzenia w zachodniej części działki, na niedługim odcinku. Wyznacza sąsiedztwo z pałacykiem Malplata.

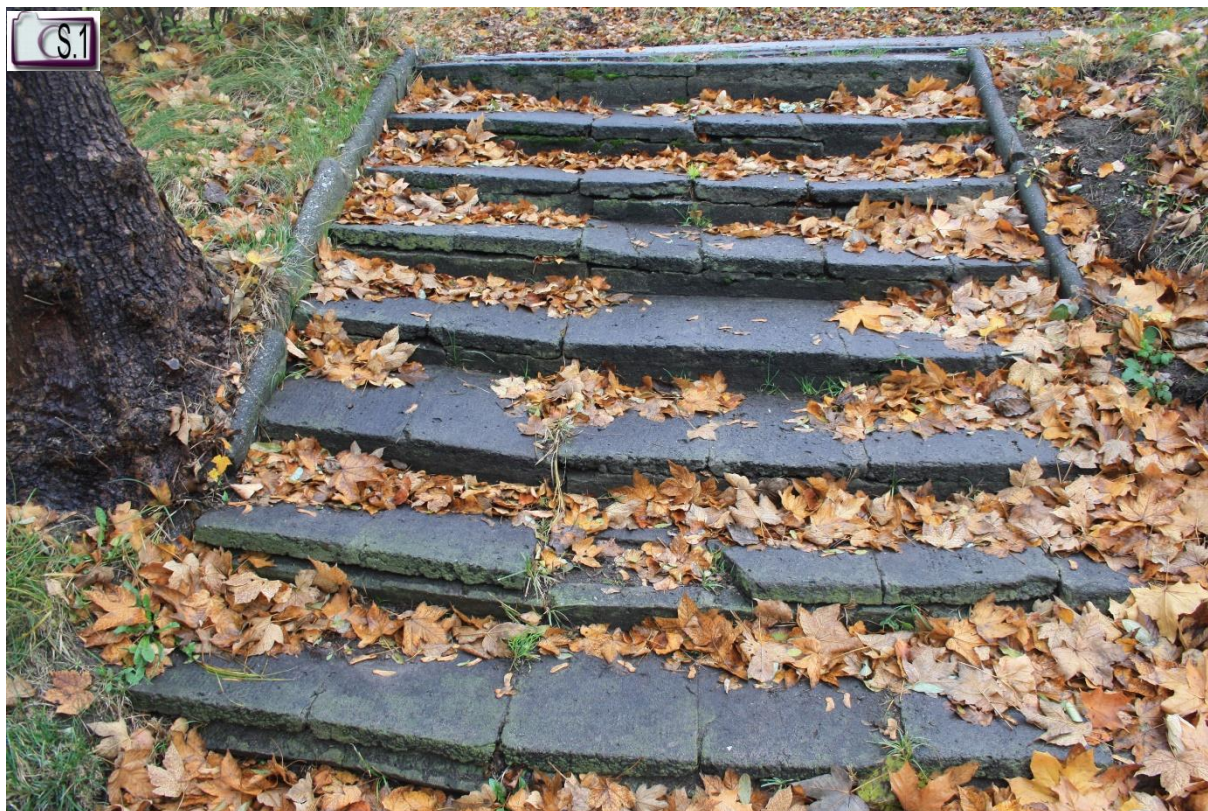
W wielu miejscach stan techniczny zewnętrznych elementów budynku wymaga wymiany lub naprawy. Odnosi się to głównie do schodów terenowych i zewnętrznych. Często ich stan techniczny zagraża użytkownikowi, brak jest również balustrad przy schodach pokonujących wysokość ponad 50 cm.

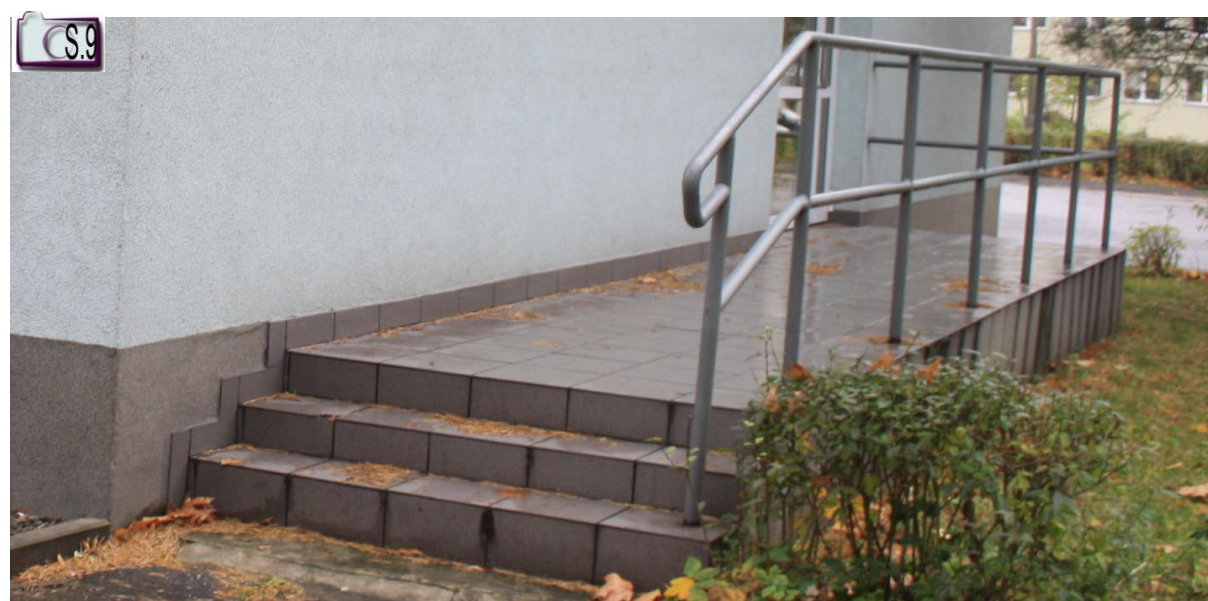
Jest również wiele miejsc gdzie stan techniczny schodów jest zgodny z przepisami i gdzie widoczne są ślady poczynionych w tym kierunku inwestycji.

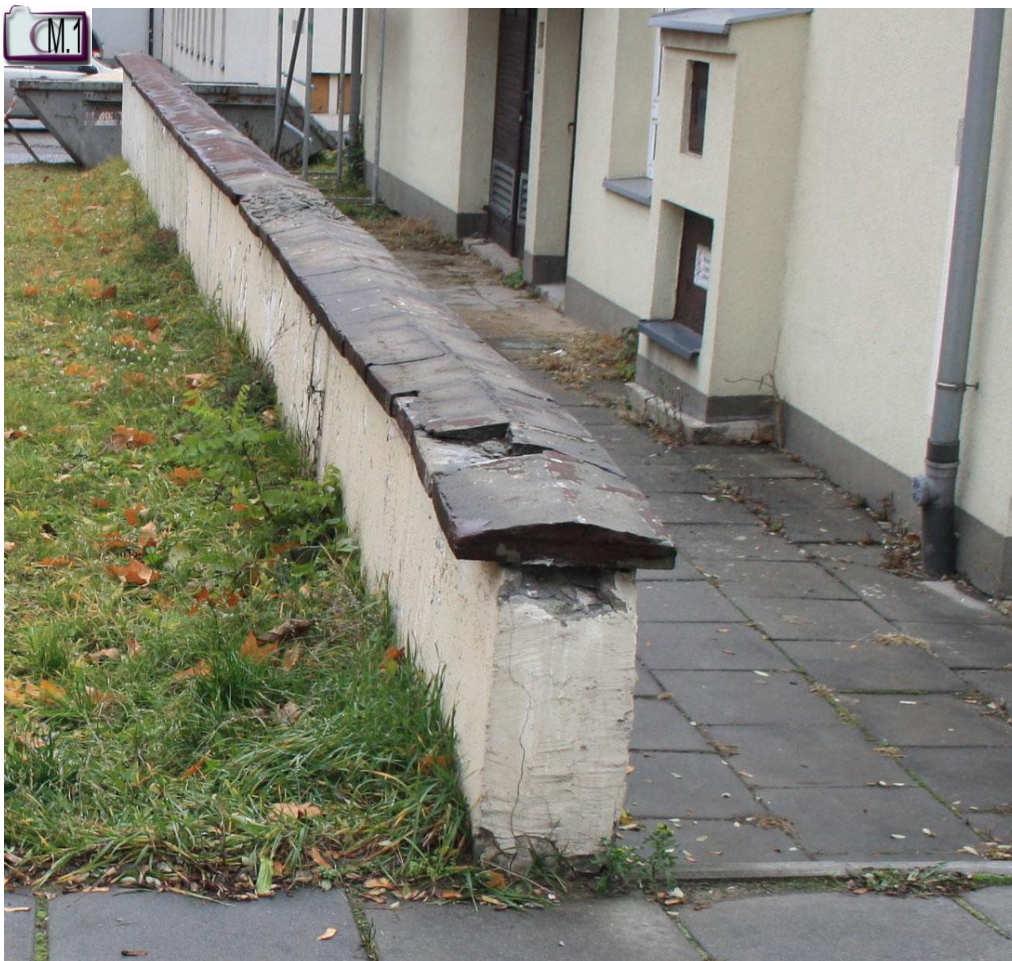
Zewnętrzne elementy budynków takie jak murki ogrodzenia czy małe formy architektoniczne w wielu miejscach potrzebują naprawy.

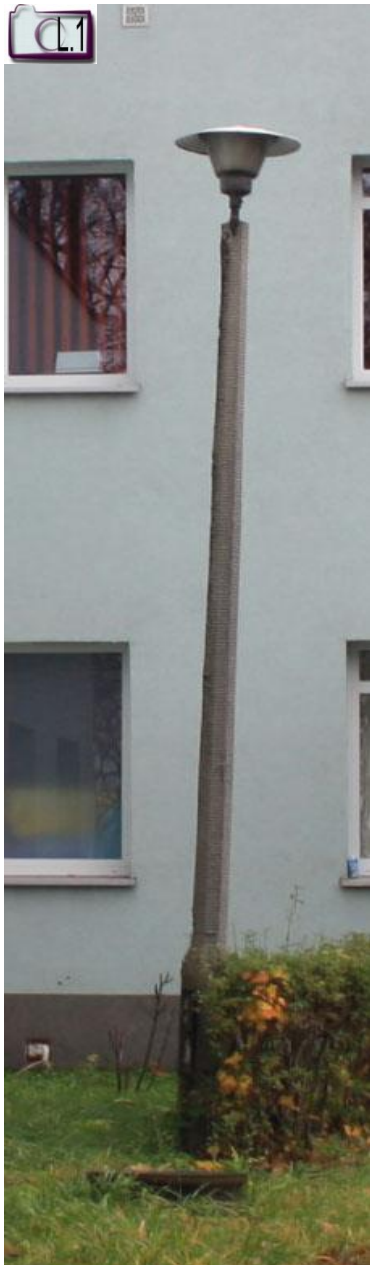
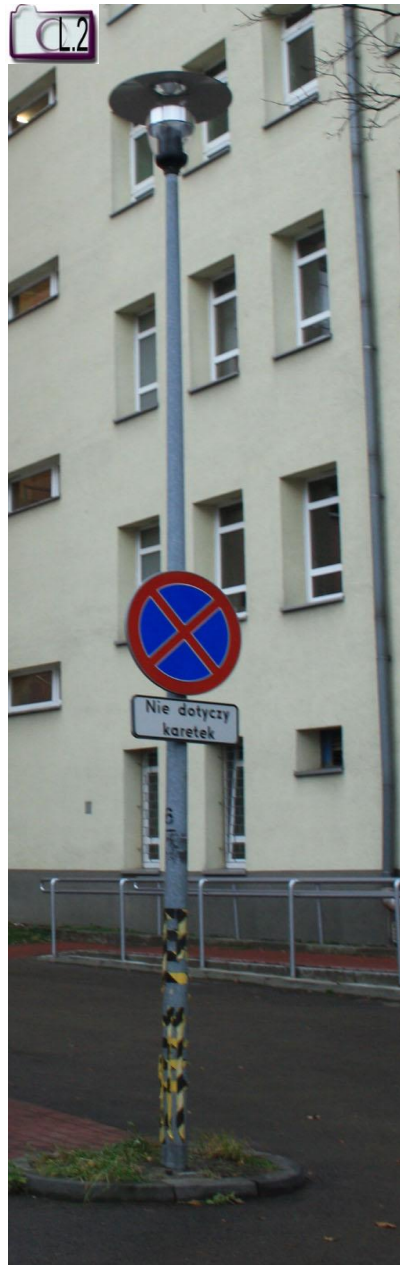
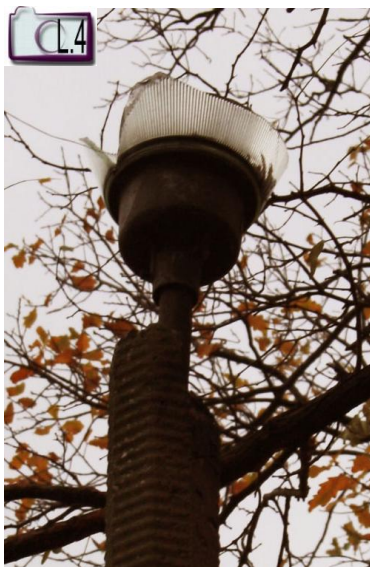
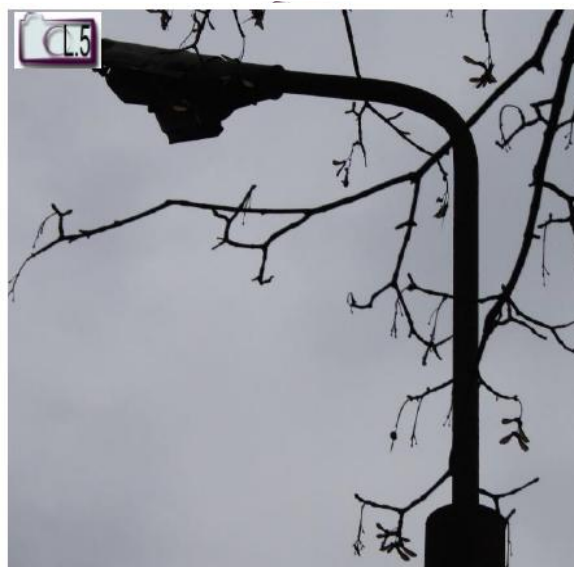
Sieć oświetlenia zewnętrznego nie jest intensywnie rozwinięta na terenie opracowania. Wzdłuż ul. Dworskiej i ul. Szpitalnej usytuowane są latarnie oświetlające główne szlaki komunikacyjne. Istnieją też pojedyncze latarnie oświetlające główne strefy wejściowe. Brakuje latarni, które umożliwiłyby swobodne i bezpieczne, przemieszczanie się po działce szpitala.
