NAZWA INWESTYCJI: **KOMPLEKSOWY PROJEKT
REWALORYZACJI PARKU ZABYTKOWEGO
PRZY UL. SZPITALNEJ 1 W SOSNOWCU**

TOM I

KONCEPCJA ZAGOSPODAROWANIA TERENU

KOMPLEKSOWY PROJEKT REWALORYZACJI PARKU ZABYTKOWEGO PRZY ULICY
SZPITALNEJ 1 W SOSNOWCU

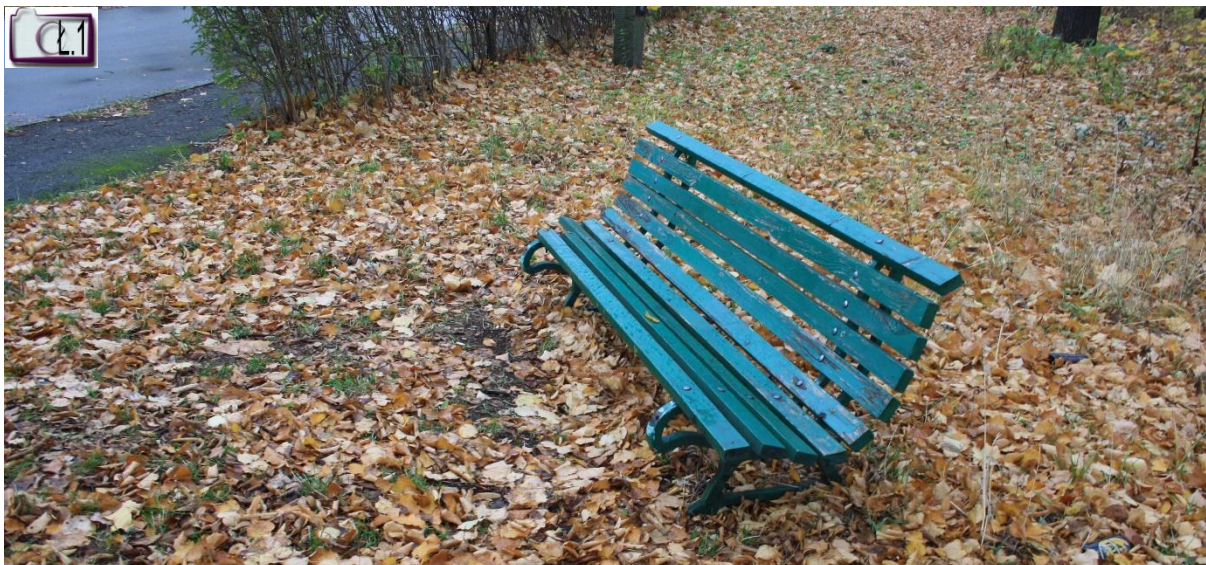
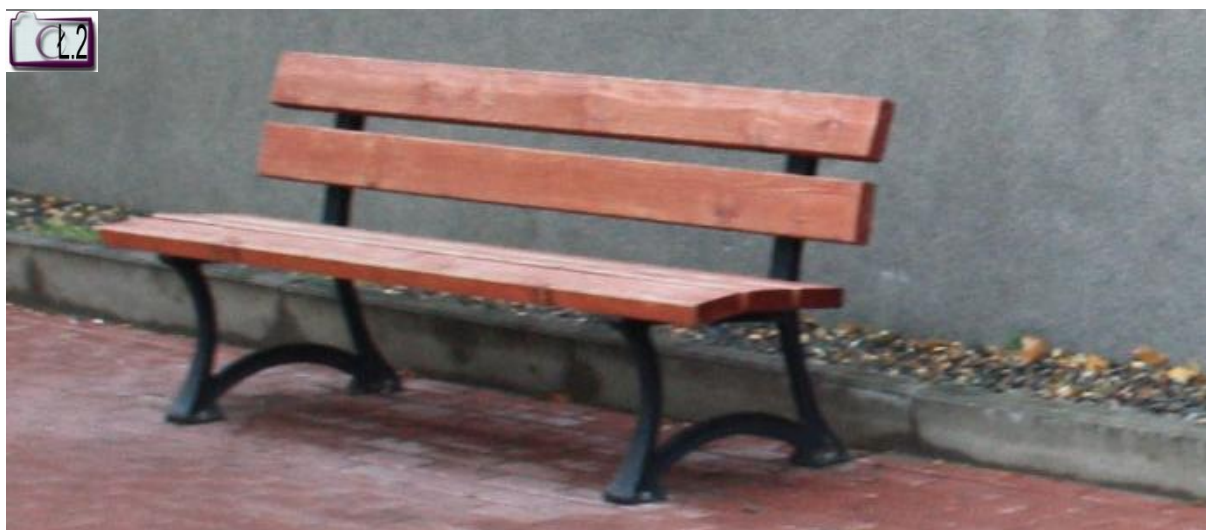
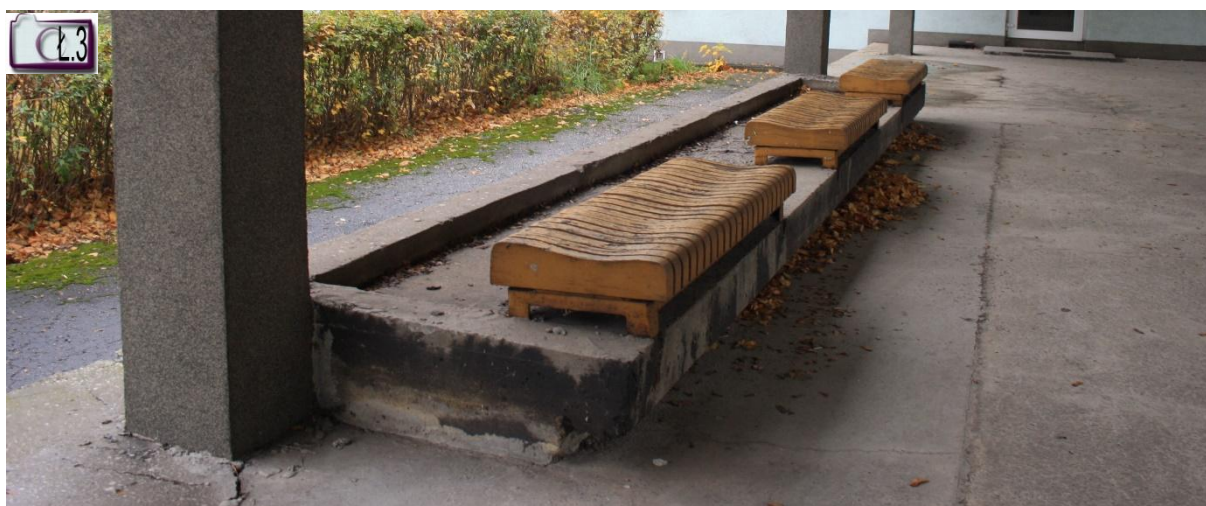
Na terenie opracowania znajduje się śladowa ilość ławek, przeważnie w strefach wejściowych (ławki istniejące zinwentaryzowane na rysunku SNC_K_I_01 i SNC_K_I_03)

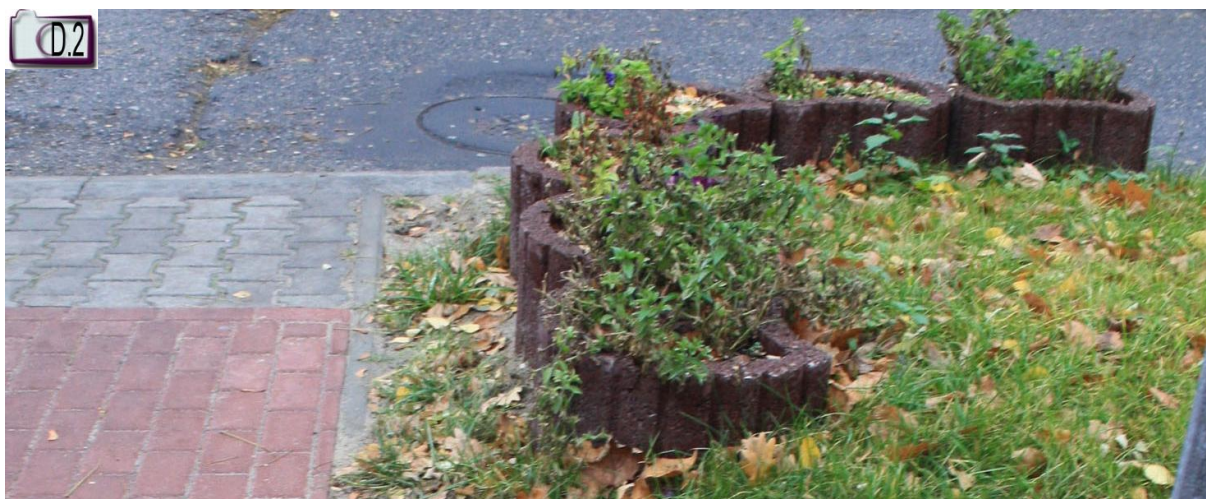
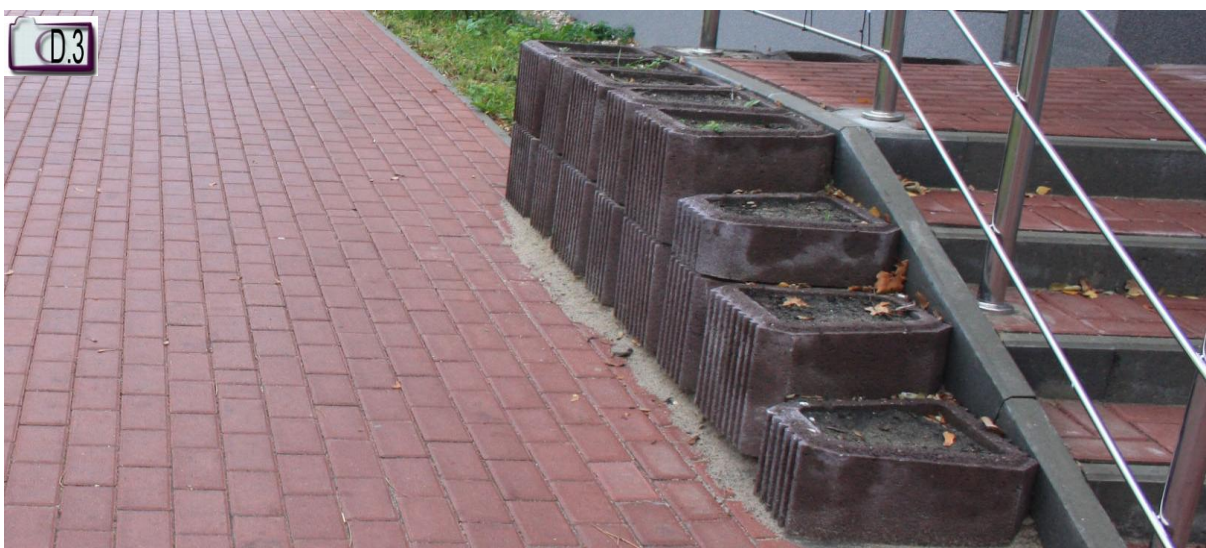
W obszarze opracowania znajduje się śladowa ilość donic na kwiaty, nie przedstawiają one wysokiego poziomu estetycznego.

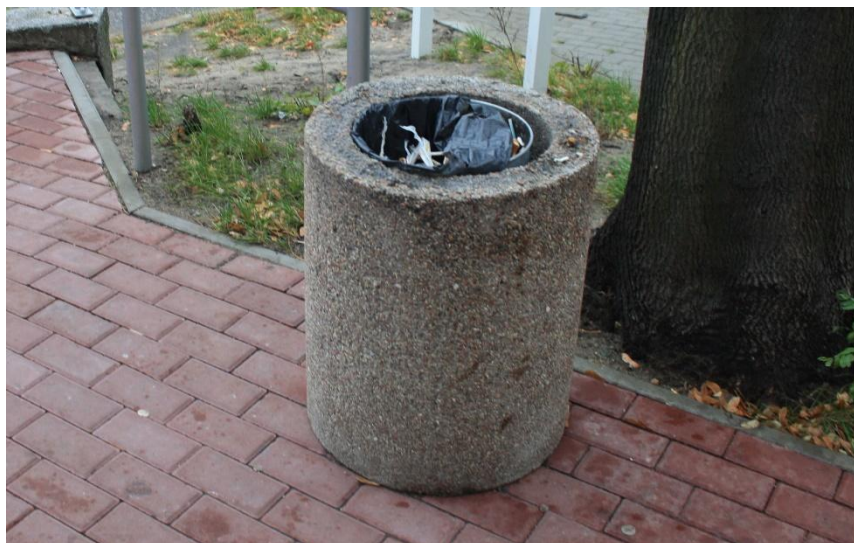
Na terenie opracowania zlokalizowane są pojemniki na odpadki, jednak w niewielkiej ilości.

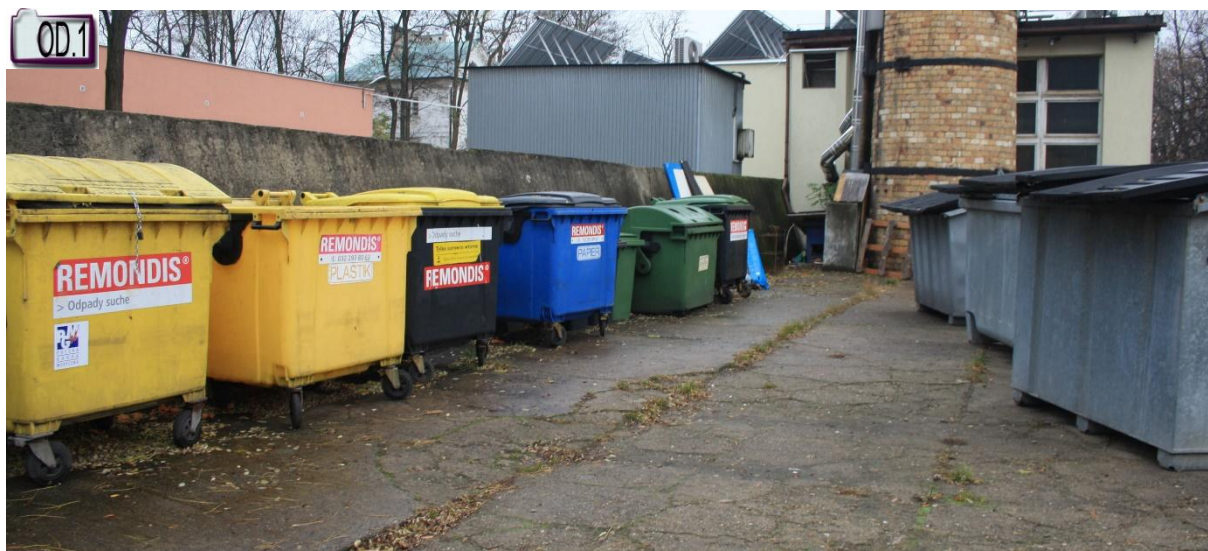
Lokalizacja i forma utrzymania kontenerów na odpady jest dość chaotyczna, sugeruje się wykonanie wiat na kontenery na odpady z podziałem na 3 wiaty: odpadki do recyklingu, odpadki organiczne, odpadki szpitalne.

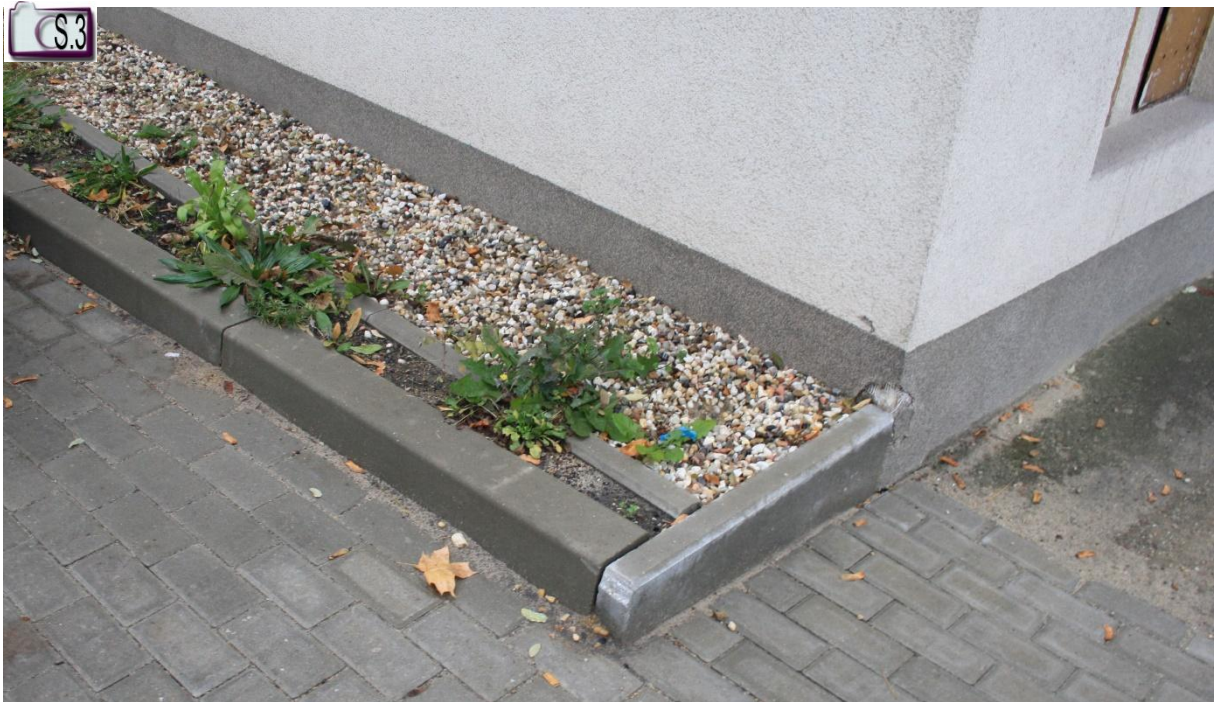
Stan utrzymania opasek wokół budynków nie jest idealny. Zdarza się, że sąsiadująca roślinność wnika w ich powierzchnie lub uwidaczniają się miejsca z uszkodzonymi membranami izolacyjnymi.

Również układ estetyczny nie jest jednolity. Podkreślanie każdego uskoku w elewacji odniesionego na rzucie krawędzi opaski, nie zawsze wnosi odpowiednią formę, a przestrzeń np. chodnika, jaka została uzyskana tym zabiegiem nie jest zdatna do wykorzystania.

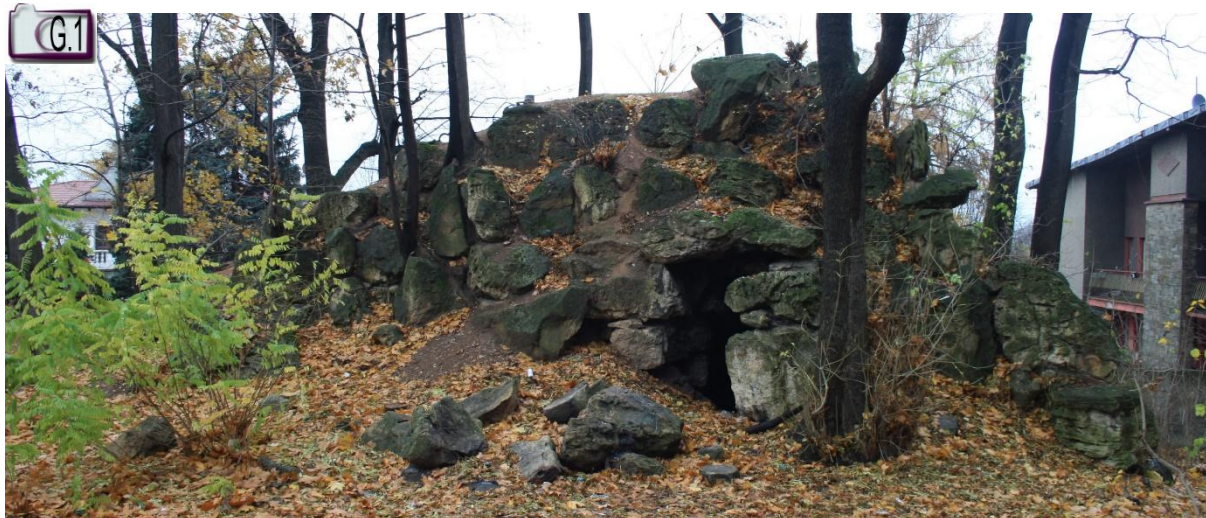
Grota skalna jest główną atrakcją parku i najlepiej zachowanym elementem zabytkowym w obszarze działki szpitala.

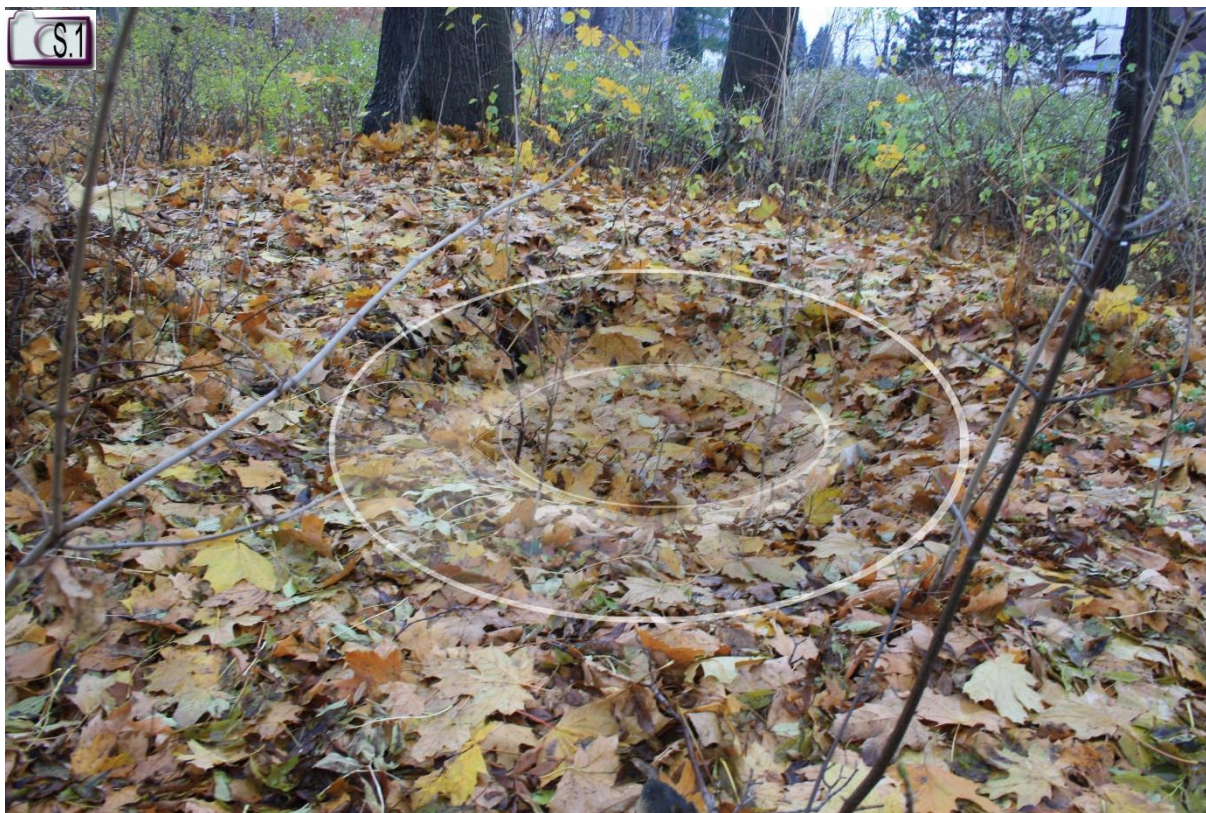
Historyczna studnia. Widocznym śladem po jej istnieniu jest wzniesienie o owalnym kształcie z zagłębieniem w centralnej części. (rys. nr SNC_K_I_03)

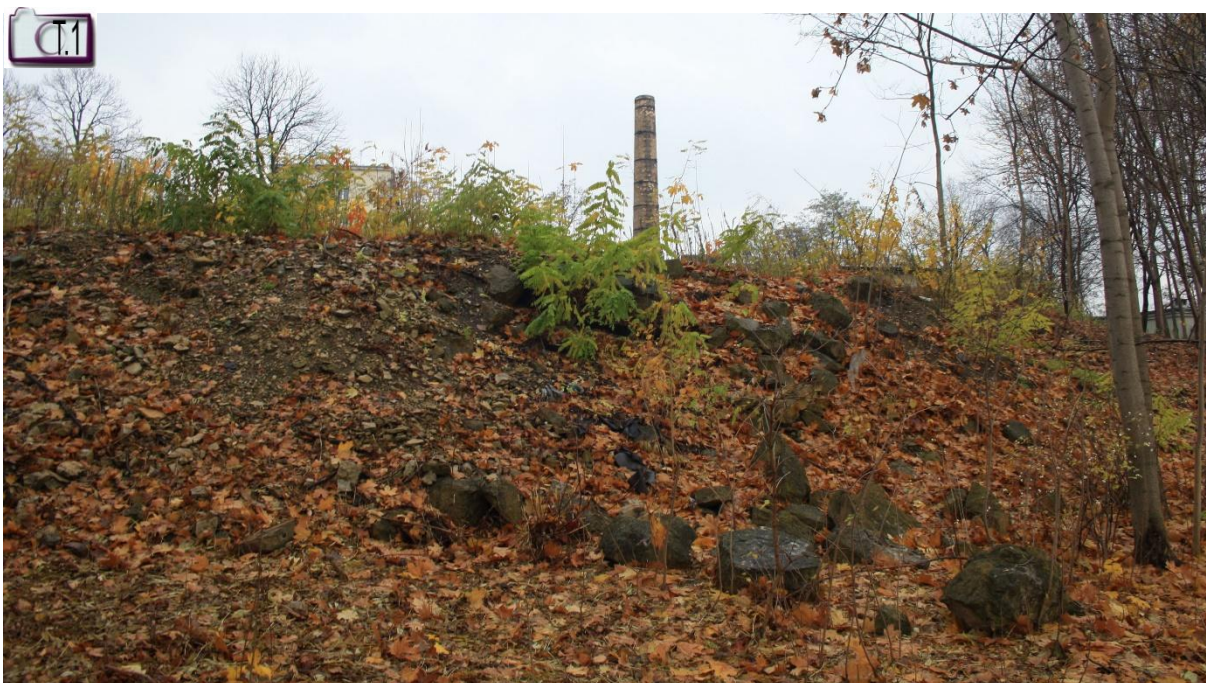
Ukształtowanie terenu w obszarze opracowania jest urozmaicone, jednak nie wszystkie wzniesienia mają swoje źródło w siłach natury. Część nasypów ma widoczną strukturę narzutu kamiennego, węgla i innych elementów budowlanych.

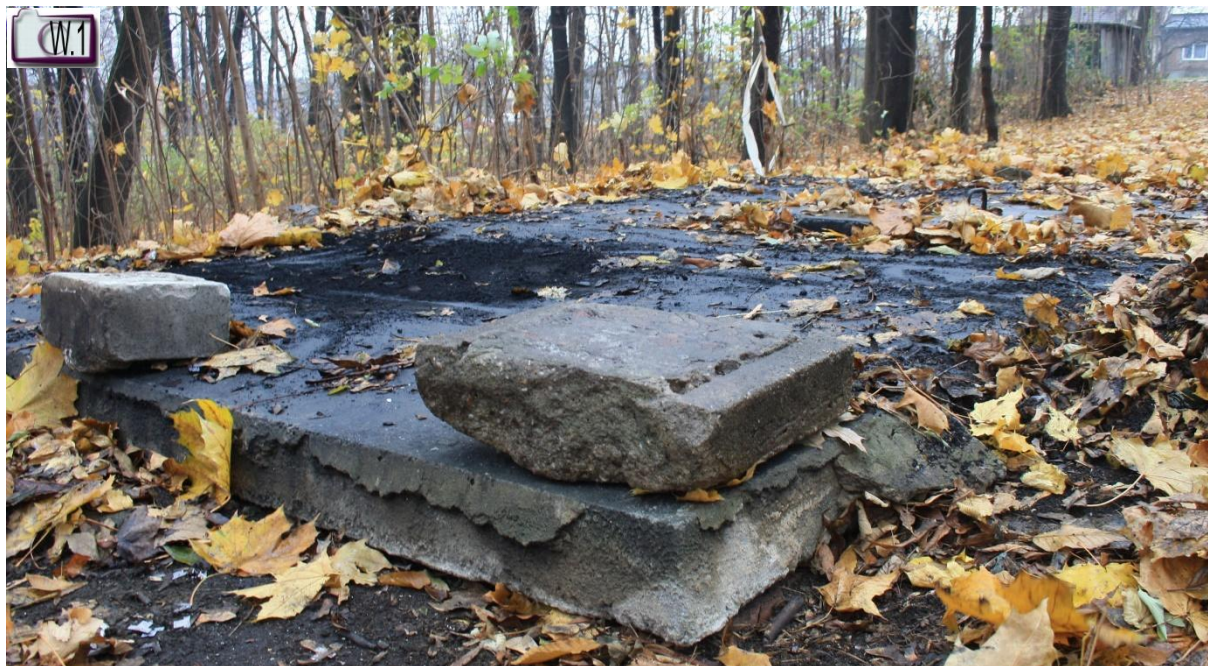
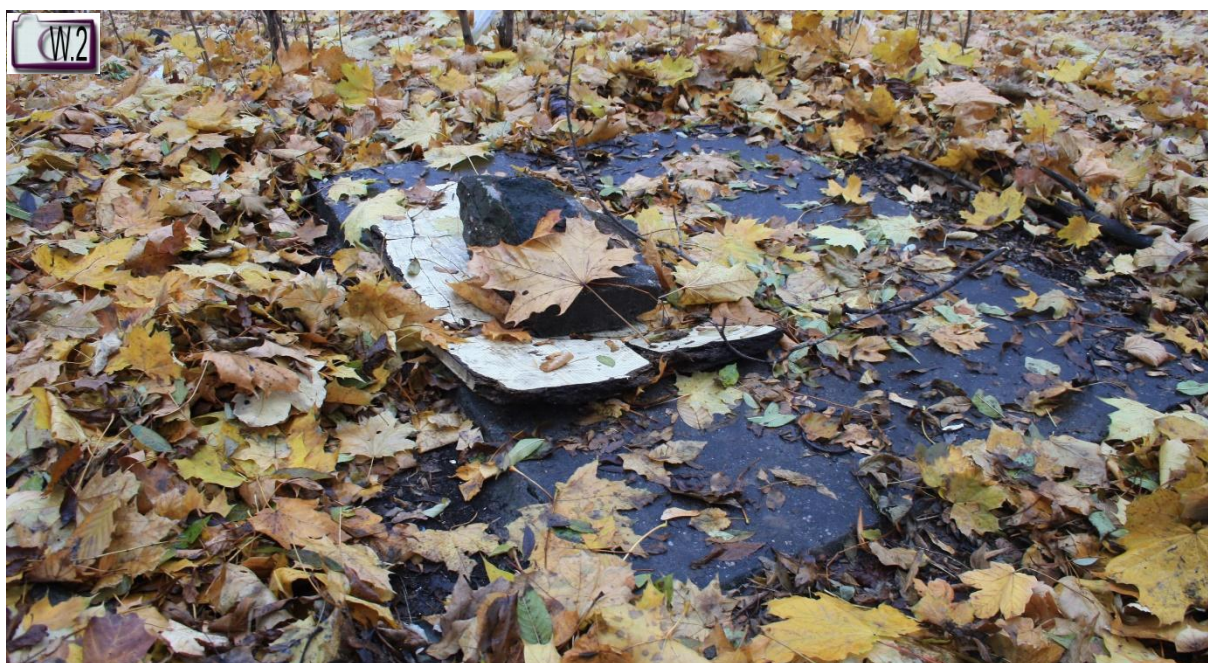
Na całym obszarze parku znajdują się elementy obsługujące, media (studzienki rewizyjne itp.) Ich stan techniczny i brak lub tylko prowizoryczne zabezpieczenie są zagrożeniem dla osób korzystających z parku. Ukryte w zaroślach betonowe płyty i niezabezpieczone, otwarte studnie, w które łatwo jest wpaść, mogą powodować zagrożenie życia i zdrowia.

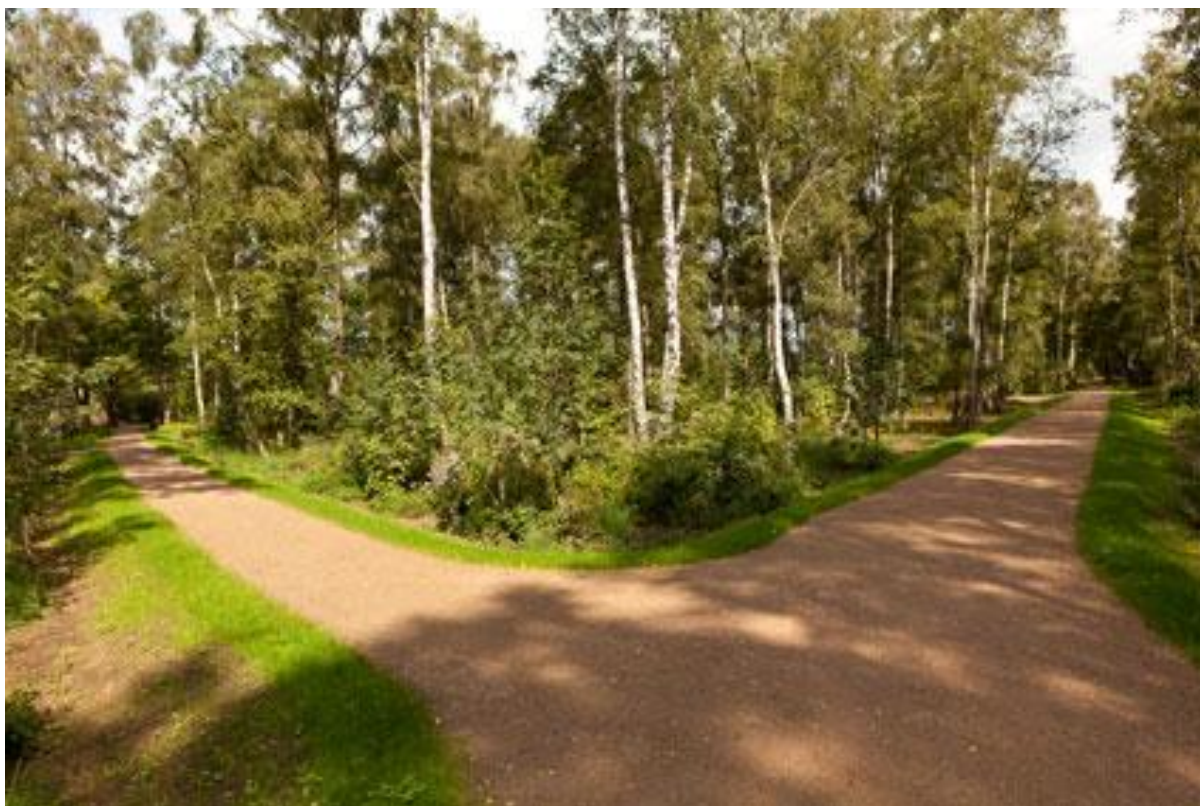
graf.81 Oczekiwany wygląd nawierzchni parkowych, źródło: <http://soll-galabau.de>

Nawierzchnię pieszą i pieszo jezdnią należy wyprofilować ze spadkami 2% kierunku obrzeży. Należy zastosować obrzeża typu EKOBOARD.

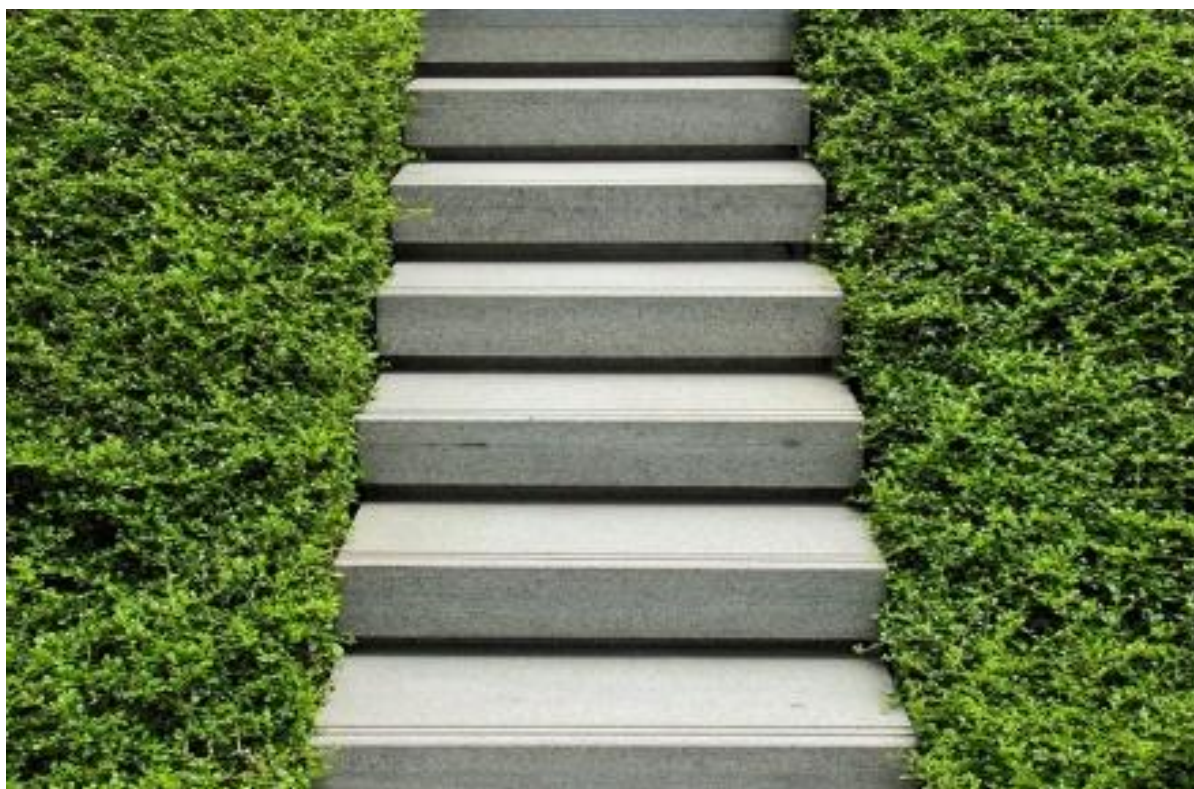
Zakłada się ujednolicenie materiałowe również przy takich elementach jak schody terenowe. W miejscach, gdzie zajdzie konieczność pokonania różnicy wysokości terenu (niemożliwej do wyprofilowania w nawierzchni) w miejscach rewitalizowanych lub nowoprojektowanych traktów komunikacyjnych, należy wykonać nowe schody terenowe. Sugerowanym jest ujednolicenie wyglądu schodów zewnętrznych znajdujących się przy budynkach i prowadzących do budynków i wykonanie ich w technologii betonu zacieranego. Schody, które pozwalają pokonać różnicę wysokości terenu, będąc jednocześnie kontynuacją nawierzchni płyt betonowych, powinny zostać wykonane jako betonowe.

graf.82 Oczekiwany wygląd schodów, źródło: <http://budujesz.info/artikul/na-jakie-schody-zewnetrzne-sie-zdecydowac,875.html>

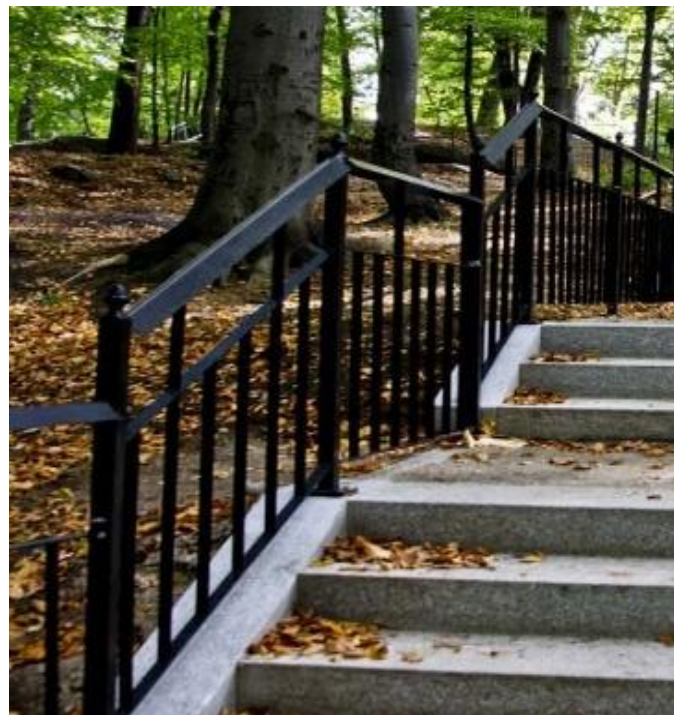
graf.84 Oczekiwany wygląd barierki w części parkowej, przy schodach o nawierzchni mineralnej, źródło <http://fotopolska.eu/parki,1156,20/woj.dolnoslaskie.html>

Przy wykonywaniu nowych lub remoncie istniejących schodów należy wykonać barierki zabezpieczające, jeśli wysokość pokonywana przez schody przekracza 50 cm.

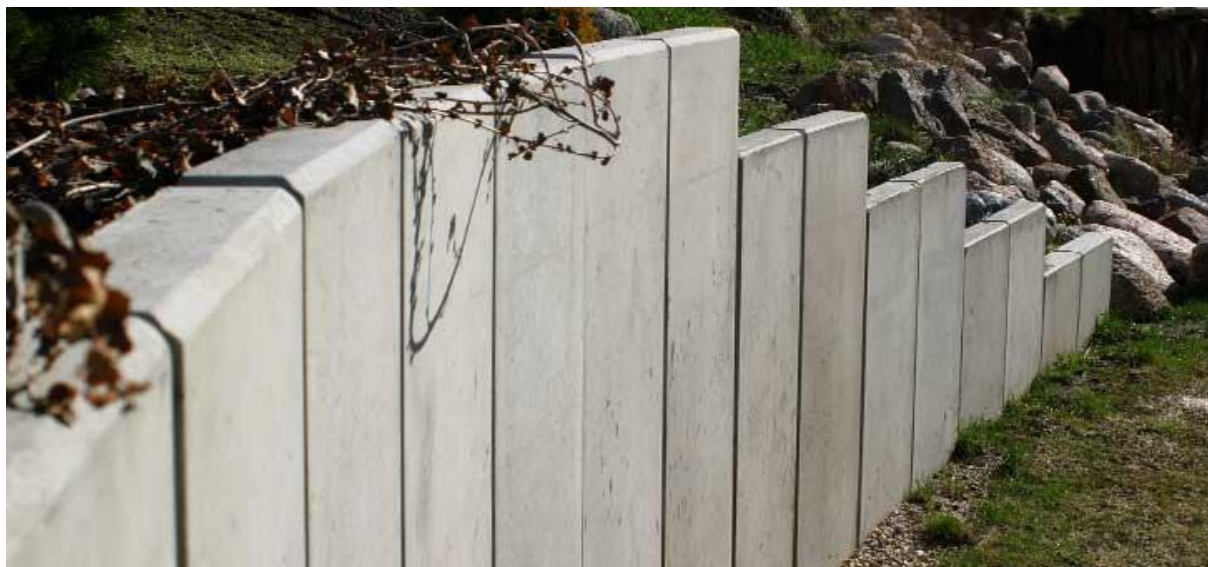
graf. 86 Oczekiwany wygląd murków oporowych w obrębie budynków szpitalnych, źródło:<http://www.baumat.com.pl/mury-oporowe.html>

Przy budynkach szpitalnych nawierzchnię pieszą przewidziano do wymiany na płyty z betonu dekoracyjnego. Aby zachować spójność estetyczną, w miejscach gdzie koniecznym będzie zastosowanie murków oporowych, ze względu na zabezpieczenie osuwających się mas ziemi, jako materiał wykończeniowy należy użyć prefabrykatów betonowych.

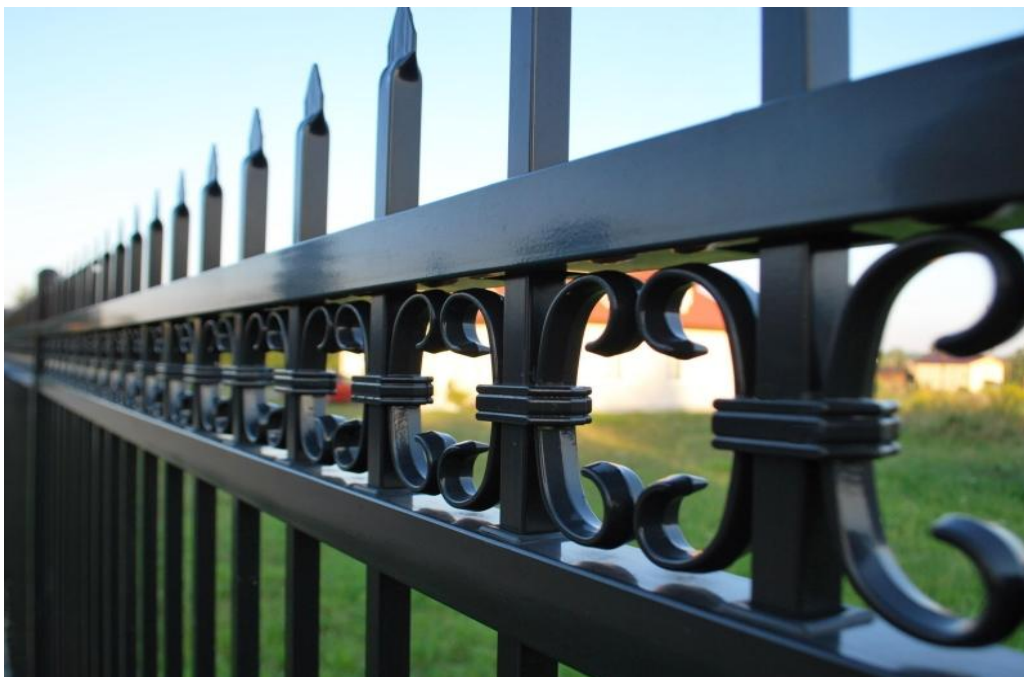
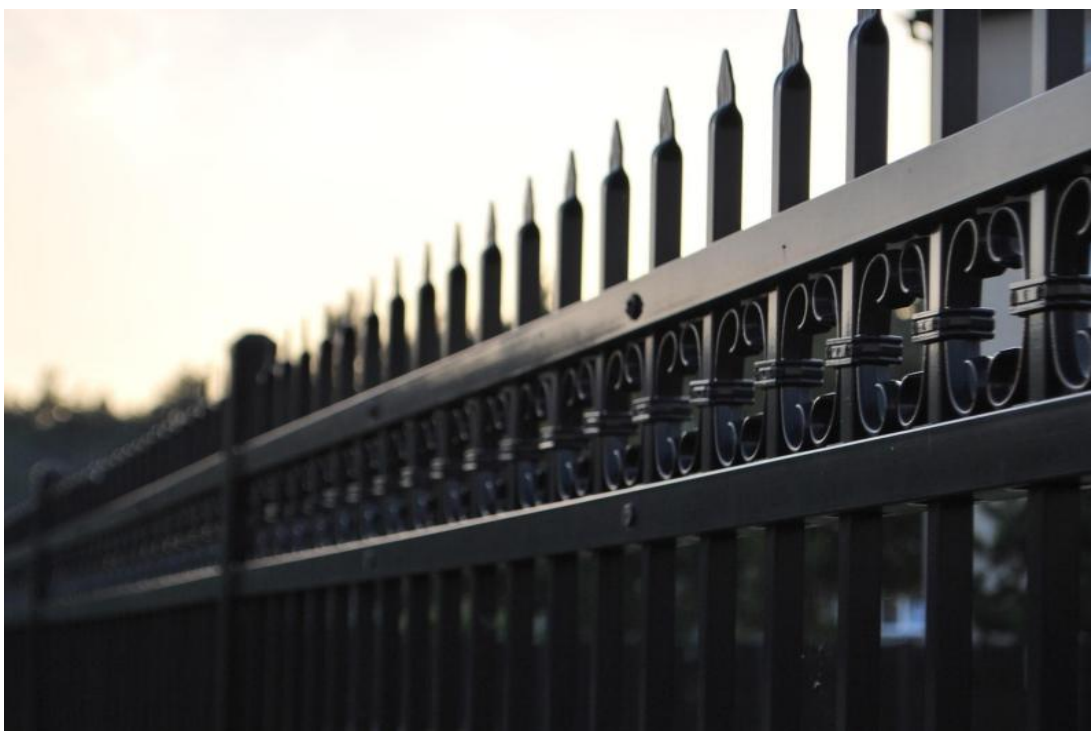
graf. 87 Ogrodzenie ażurowe, źródło: <http://eurofence.pl/realizacje-new#112/realizacje/rybnik>

Ogrodzenie ma składać się z połączonych przęseł szer. ok. 180 cm i wys. ok. 200 cm. Przęsło ogrodzenia powinno zostać wykonane jako proste profile stalowe, połączone u góry i u dołu dwoma liniami poprzecznych stężeń. Na wysokości górnego stężenia umieszczono elementy zdobnicze, motyw podwójnych odwróconych baranich rogów. Górne zakończenie słupków pionowych przybrać powinno formę zaokrąglonych grotów, które utrudnią będą przedostanie się przez ogrodzenie w miejscach przypadkowych.

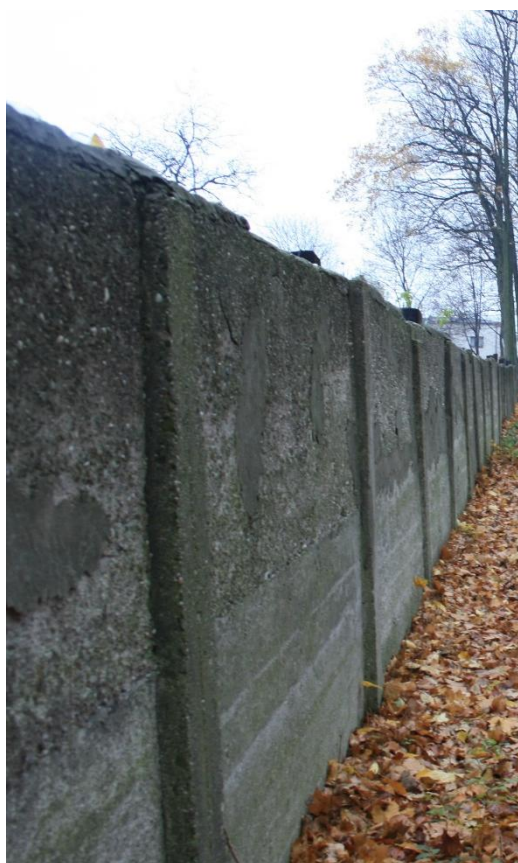
graf. 89 Istniejące ogrodzenie – źródło: zasoby własne

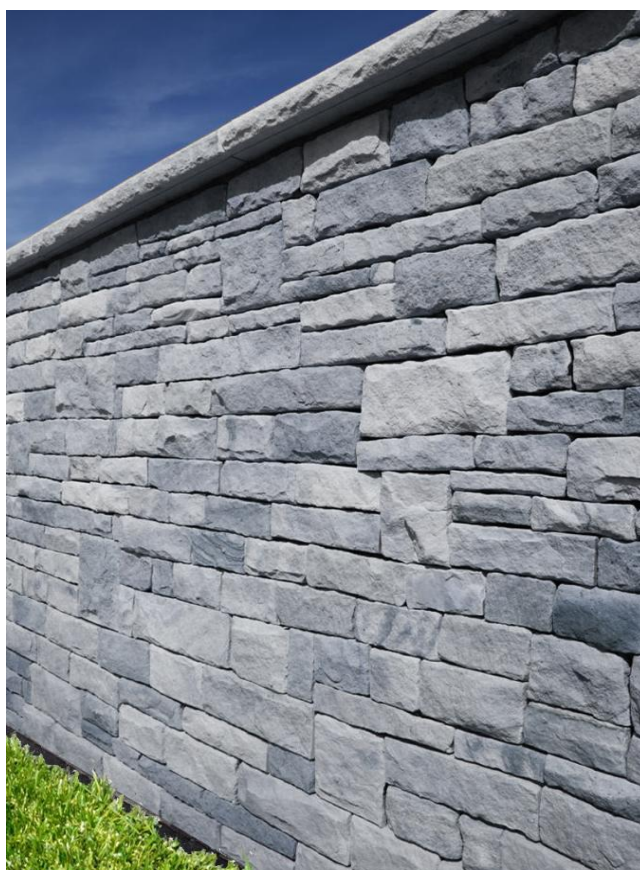
graf. 90 Projektowane ogrodzenie – źródło: zasoby własne

Ogrodzenie powinno zostać wykonane z bloków granitowych. Na czyszcie ogrodzenia przewiduje się umieszczenie elementu granitowego w postaci dwuspadowego (spadek 1,5-2%) „daszka” zabezpieczającego strukturę muru przed penetracją wody opadwej.

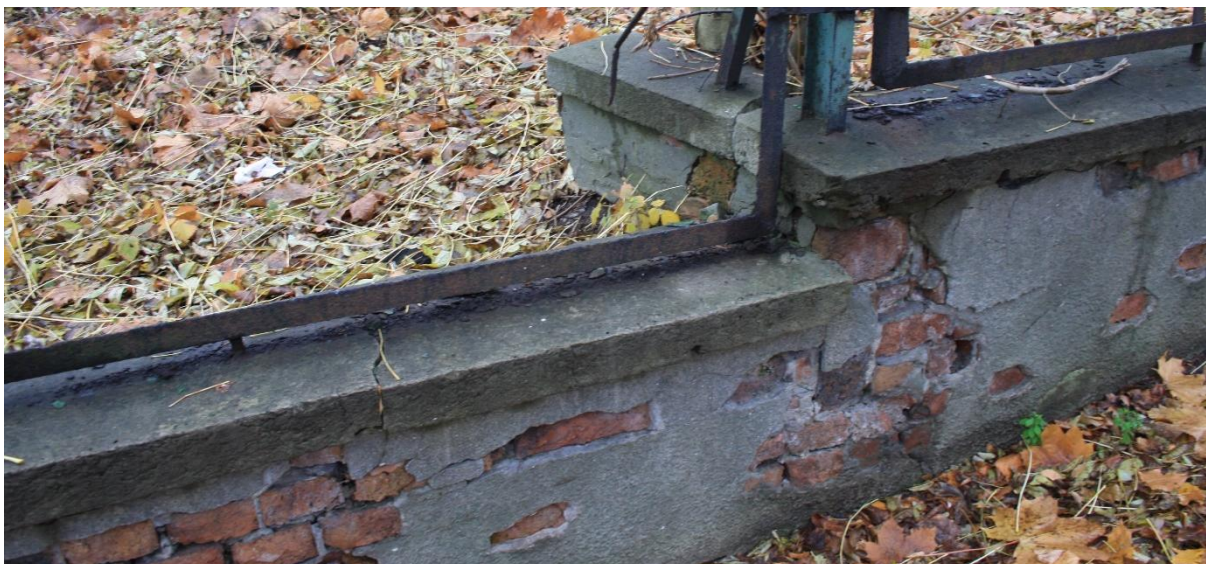
graf. 94 Istniejące ogrodzenie pełni jednocześnie rolę murka oporowego – źródło: zasoby własne

Na długim fragmencie w zachodniej granicy działki i niewielkim fragmencie w zachodniej granicy, ogrodzenie pełni również rolę murka oporowego. Wynika to z różnicy rzędnych terenu przyległego chodnika (od strony ul. Szpitalnej) oraz terenów zieleni parkowej.

W tym miejscu należy wykonać posadowienie ogrodzenia również w postaci murka oporowego, dostosowanego do rzędnych terenu. Jest to konieczne ze względu na utrzymanie mas ziemnych obszaru parku na odpowiednim poziomie. Na etapie projektu budowlanego, po wykonaniu planu warstwico - wysokościowego, należy wyznaczyć wysokość podmurówki ogrodzenia.

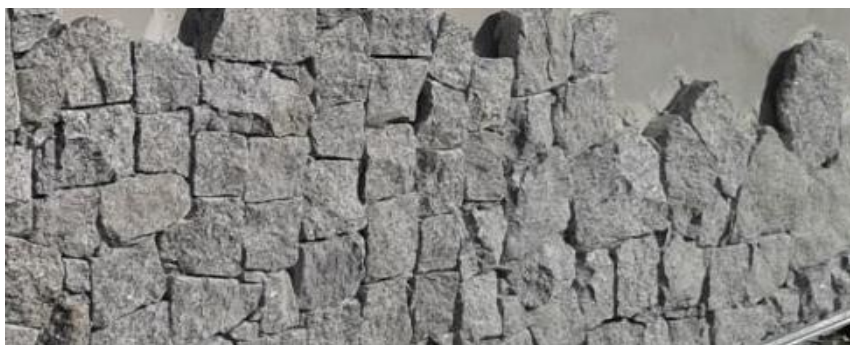
graf. 96 Okładzina granitowa – źródło: <http://www.urok-kamienia.pl/granit-oferta-2015/>

Betonową podmurówkę, nad poziomem terenu należy wykończyć okładziną granitową.

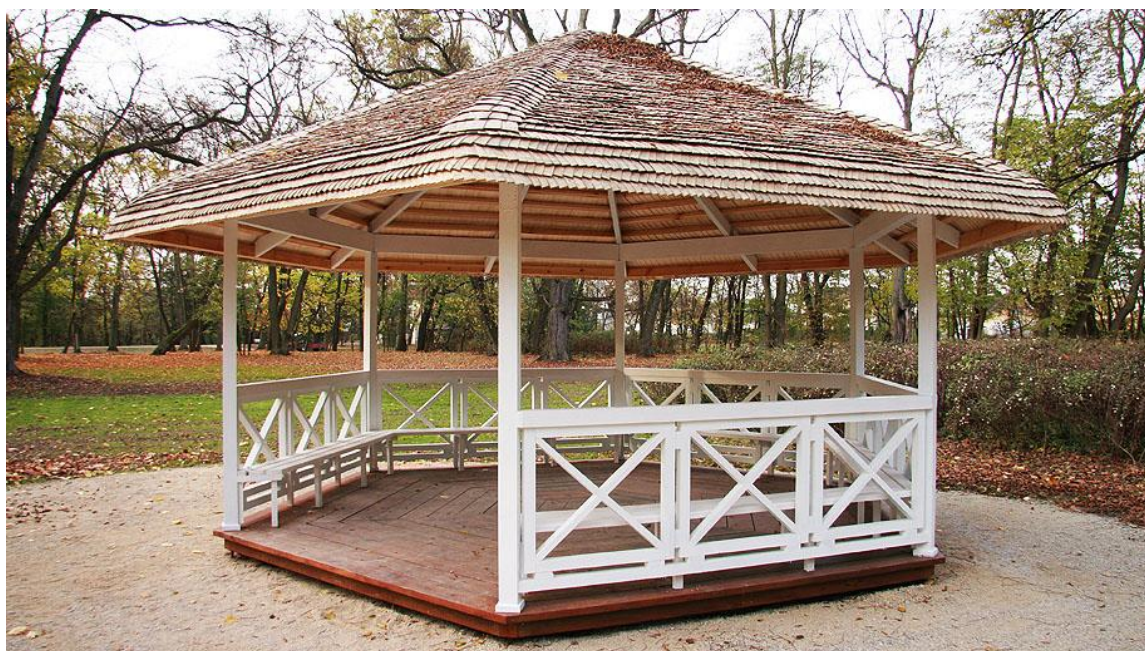
graf. 98 Altana parkowa – wzór, źródło: <http://igreen.com.pl>

W części parkowej terenu opracowania przewiduje się montaż drewnianej altany na planie sześciokąta. Kolor drewna dostosować do koloru ławek parkowych. Model równoważny do przedstawionego na fotografii poniżej.

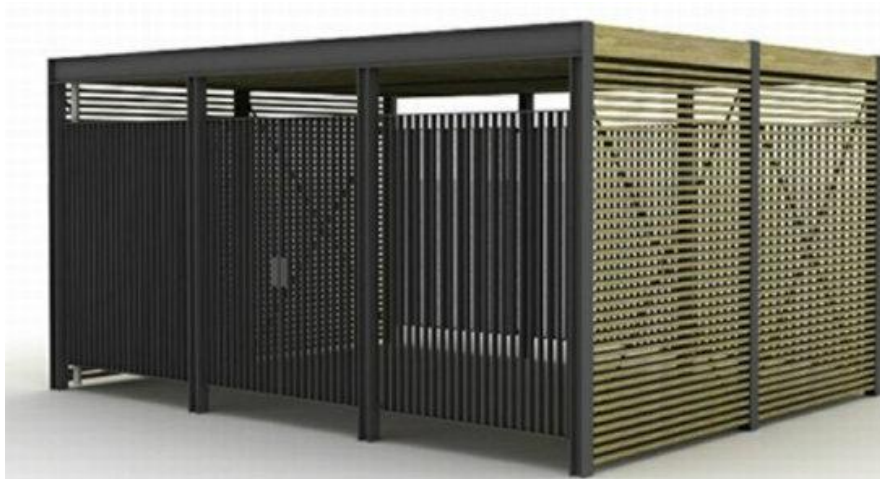
graf. 99 Wiata śmietnikowa – wzór, źródło: <http://trojmiasto.wyborcza.pl/trojmiasto/1,35636,19367324,nowe-wiata-smietnikowe-w-gdansku-odporne-na-zniszczenia.html>

Forma wiaty ma być maksymalnie prosta, w jednym kolorze ciemnografitowym. Całość wykonana z profili stalowych

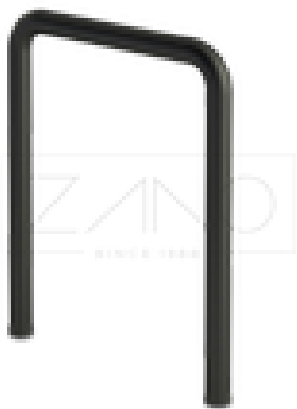
Wybrano klasyczny stojak rowerowy wykonany ze stali czarnej. Model odznacza prostota, funkcjonalność i estetyka. Montaż po 3 szt. w jednej lokalizacji.

graf. 100 Stojak na rowery – wzór, źródło: <https://www.zano.pl/mala-architektura>

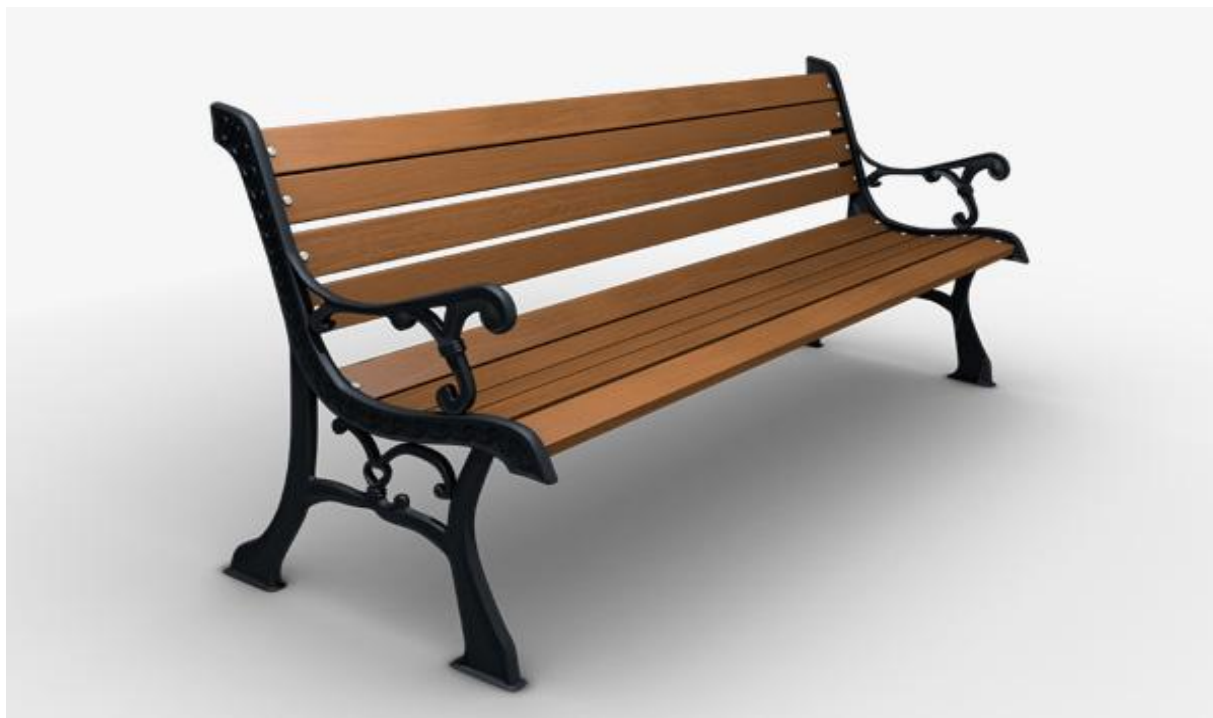
graf. 101 Ławka parkowa –wzór, źródło: <http://eko-asklepios.pl/>

Ławka parkowa oparta jest na stabilnych zdobionych odlewach żeliwnych. Siedzisko oraz oparcie ławki miejskiej wykonane z iglastego drewna sosnowego w odcieniu palisander.

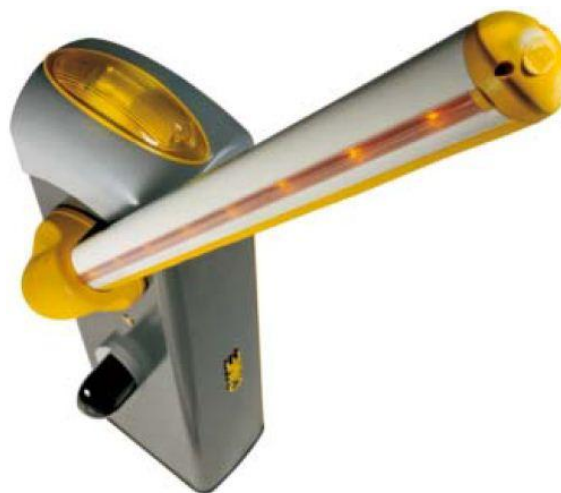
graf. 102 Szlaban –wzór, źródło: <http://szlabany-came.net/>

Kontrolę dostępu ma zapewnić szlaban zlokalizowany w dwóch miejscach na terenie szpitala. Pierwszy z nich przy głównym wjeździe na działkę, drugi zaś przy budynku, w którym znajduje się transformator. Ma to zapewnić stałą możliwość dojazdu do budynku odpowiednich służb.

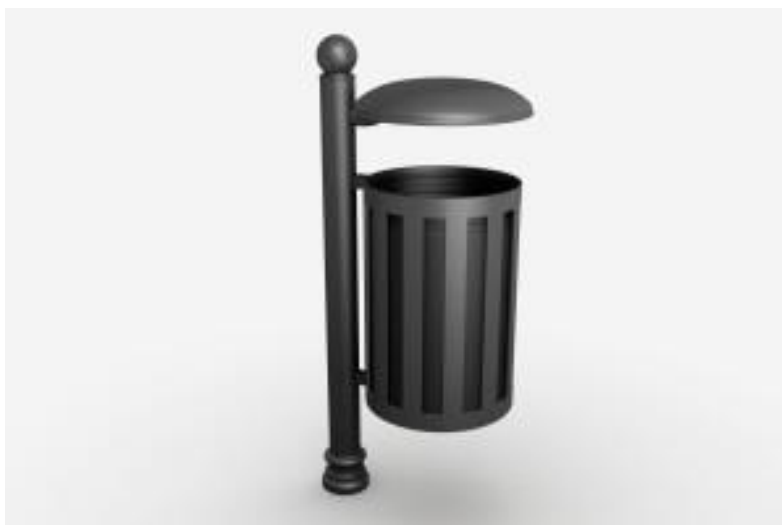
graf. 103 Kosz na śmieci - wzór źródło: <http://eko-asklepios.pl/>

Kosz miejski oparty na konstrukcji stalowo-żeliwnej.

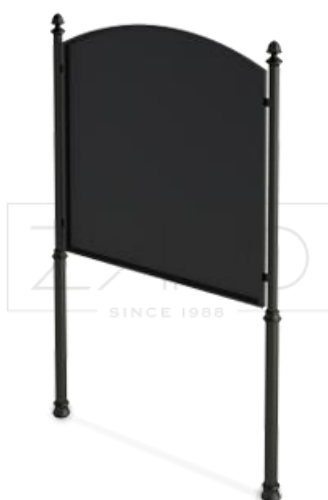
graf. 104 Tablica informacyjna – wzór, źródło: <https://www.zano.pl/mala-architektura/katalog/tablice-informacyjne/tablica-informacyjna-08-064#ze-stali-czarnej>

Klasyczna tablica informacyjna. Wykonana została ze stali czarnej, osadzona jest na dwóch słupkach z odlewami żeliwnymi.

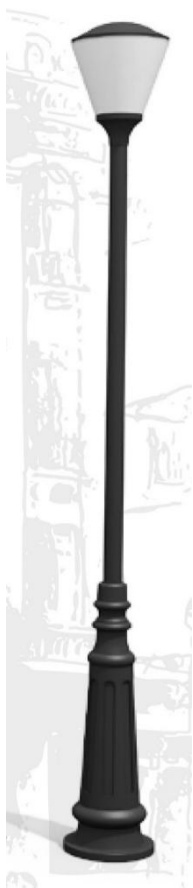
LATARNIA

Prosta stylizowana latarnia, ma wskazywać charakter historycznego miejsca, jednocześnie zachowując umiar w swej zdobniczej formie. Wysokość latarni: 4m.

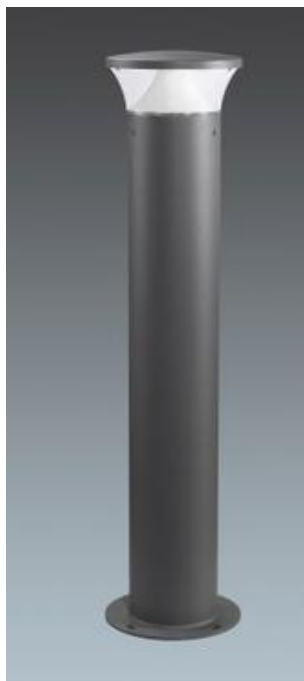
graf. 106 Słupek oświetleniowy – wzór, źródło <http://www.thornlighting.pl/pl-pl/produkty/new-products/adelie-bollard>

Elegancki i odporny na akty wandalizmu słupek oświetleniowy wyposażony jest w czujnik optyczny z diodami led. Słupki bolardowe o wysokości 60 cm mają za zadanie oświetlać ścieżki parkowe, również po zmroku. Padanie światła jest skierowane ku dołowi, by ograniczyć ingerencje w życie fauny i flory. Oświetlenie ustawione jest wzdłuż głównej, obwodowej alejki parkowej w rozstawie co ok 8-12m.
