NAZWA INWESTYCJI: **KOMPLEKSOWY PROJEKT
REWALORYZACJI PARKU ZABYTKOWEGO
PRZY UL. SZPITALNEJ 1 W SOSNOWCU**

TOM I

KONCEPCJA ZAGOSPODAROWANIA TERENU

KOMPLEKSOWY PROJEKT REWALORYZACJI PARKU ZABYTKOWEGO PRZY ULICY
SZPITALNEJ 1 W SOSNOWCU

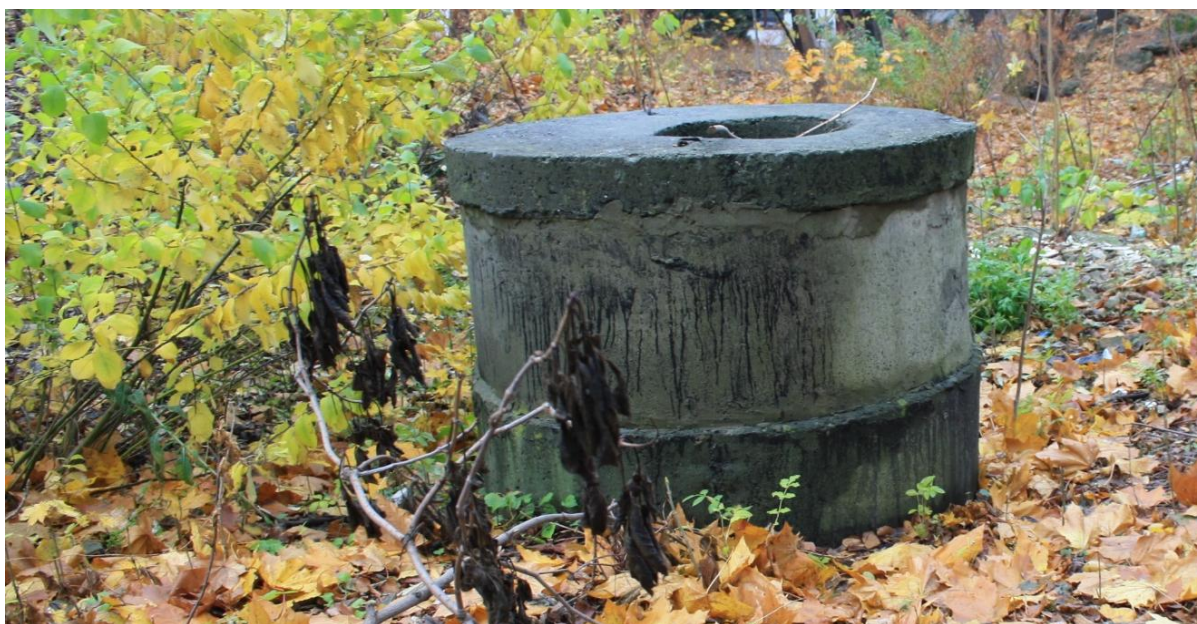
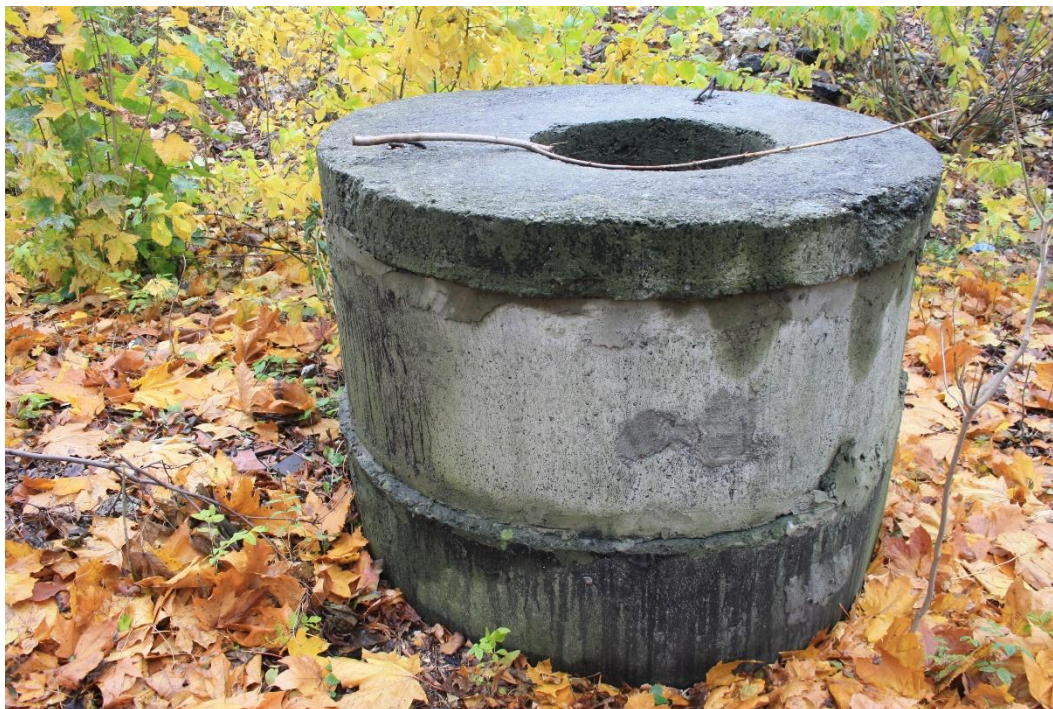
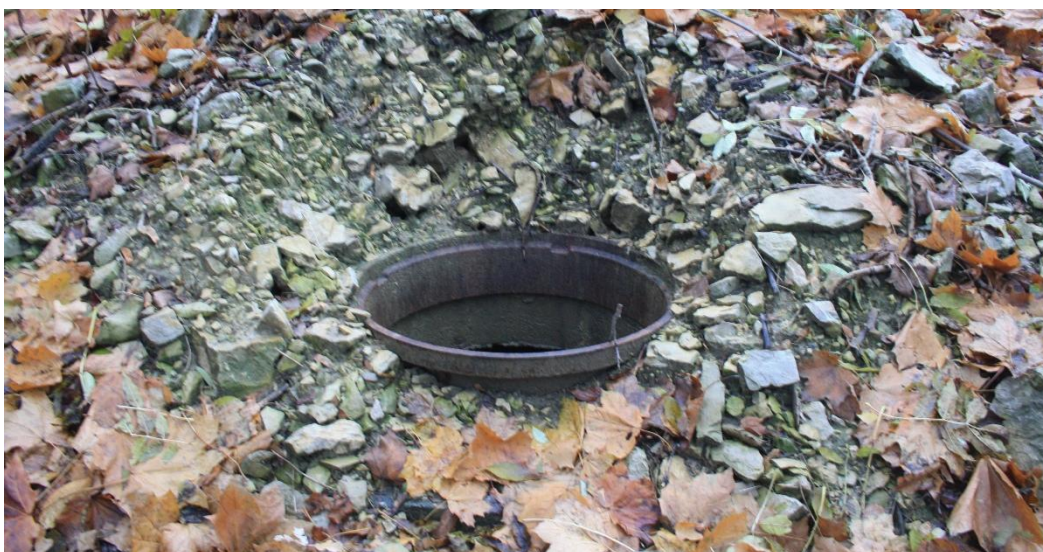
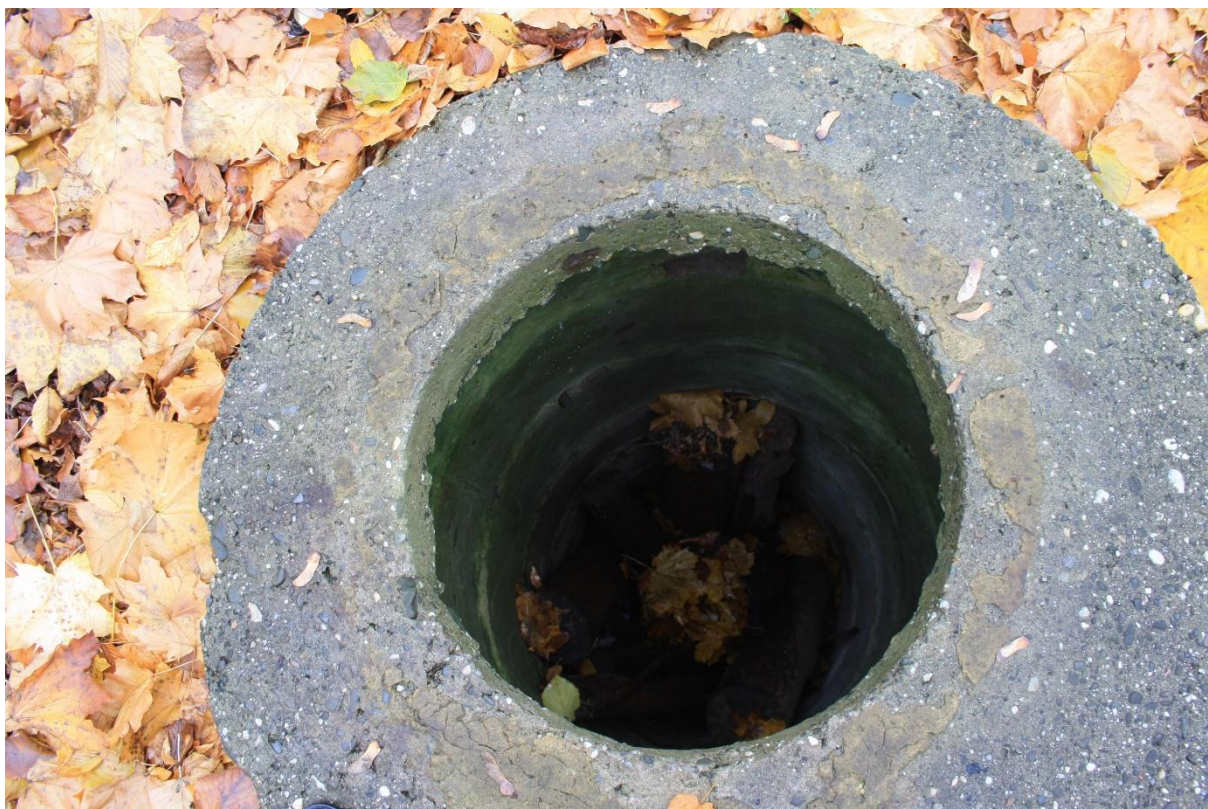
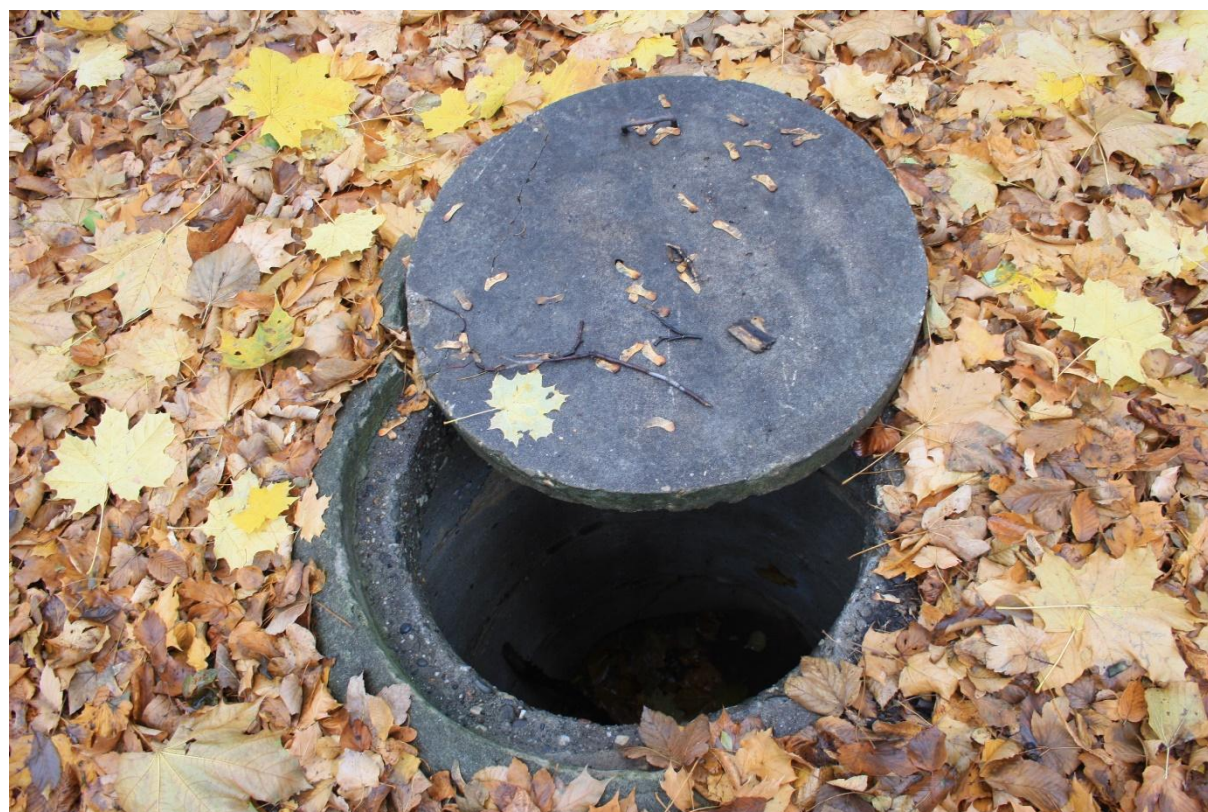
graf. 107 Studnia S9, źródło: zasoby własne

graf. 108 Studnia S8, źródło: zasoby własne

graf. 109 Studnia S10, źródło: zasoby własne

graf. 110 Studnia. S5, źródło: zasoby własne

graf. 111 Studnia S3, źródło: zasoby własne

Studnie będące pozostałością po nieużytkowanych sieciach należy zrównać (przyciąć) do wysokości terenu. Koniecznym jest szczelne zabezpieczenie wierzchu studni, np. za pomocą pokryw betonowych. Pozwoli unikać dotychczasowemu wrzucaniu do nich śmieci i gałęzi oraz zapobiegnie wypadkom. Pokrywę betonową należy przykryć warstwą humusu, umożliwiając roślinności parkowej pokrycie, porośnięcie powierzchni włazu. Wierzch włazu powinien stać się niewidoczny, ukryty pod warstwą rozległej roślinności parkowej. Niewskazane jest usuwanie fragmentów studni poniżej poziomu terenu. Betonowe kręgi przez lata na trwałe wniknęły w tkankę ziemną, stając się „częścią” podziemnego systemu. Usuwanie budowli terenowej poniżej poziomu gruntu mogłoby niekorzystnie wpłynąć na sąsiadujący drzewostan, którego korzenie mogą znajdować się w bliskim sąsiedztwie (oplatając studnie).

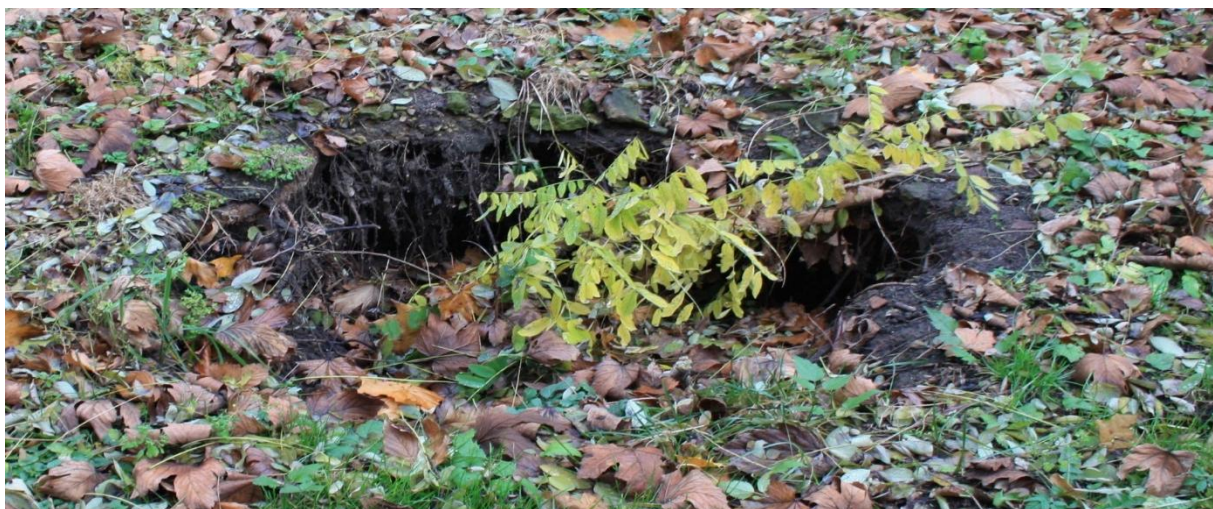
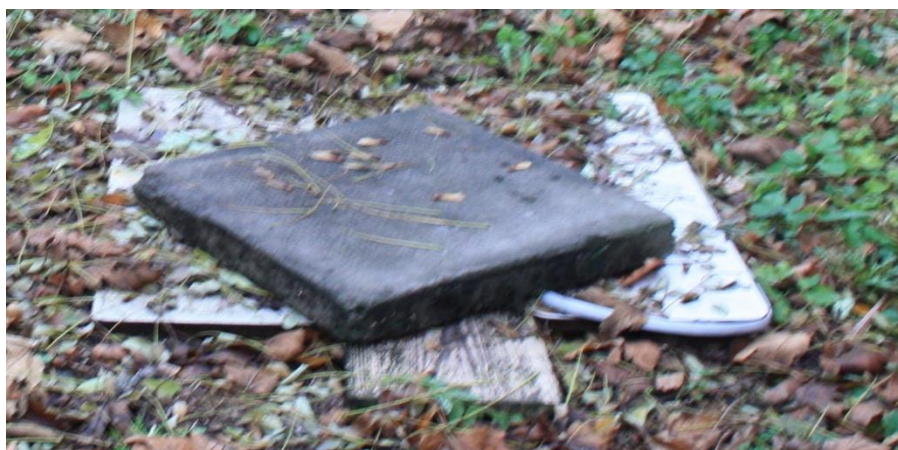
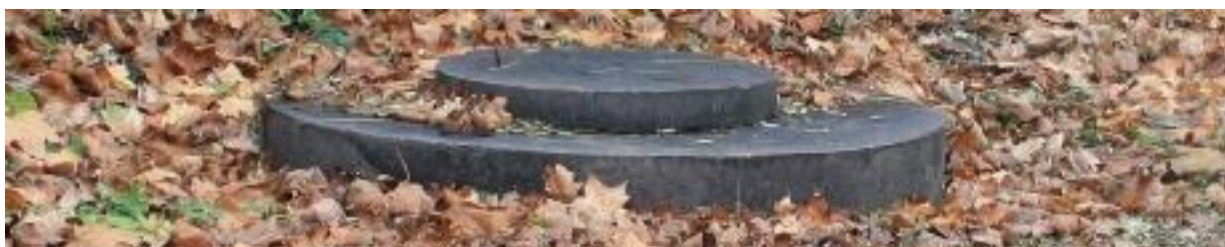
graf. 112 Studnia S3, źródło: zasoby własne

graf. 113 Studnia S5, źródło: zasoby własne

graf. 114 Studnia S1, źródło: zasoby własne

Jeżeli ich obniżenie nie będzie możliwe, należy skrócić je do wysokości terenu i uzbroić w pokrywę żeliwną umożliwiającą konserwację. Jeżeli jej skrócenie nie będzie możliwe należy dokonać niwelacji terenu w postaci niewielkiego nasypu wokół terenowego obiektu budowlanego/studni, tak by wytworzyć łagodny spadek łączący wieko studni z otaczającym terenem.

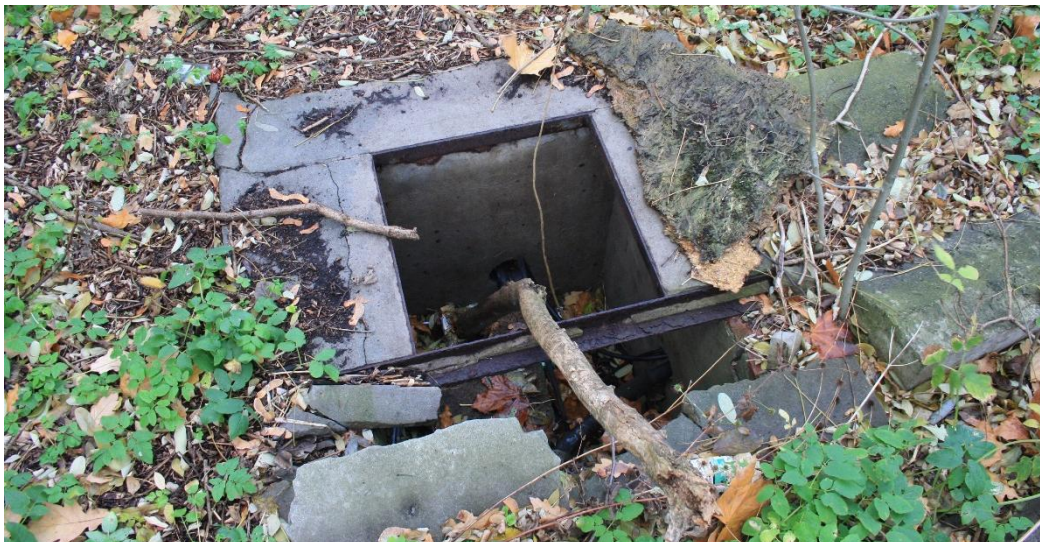
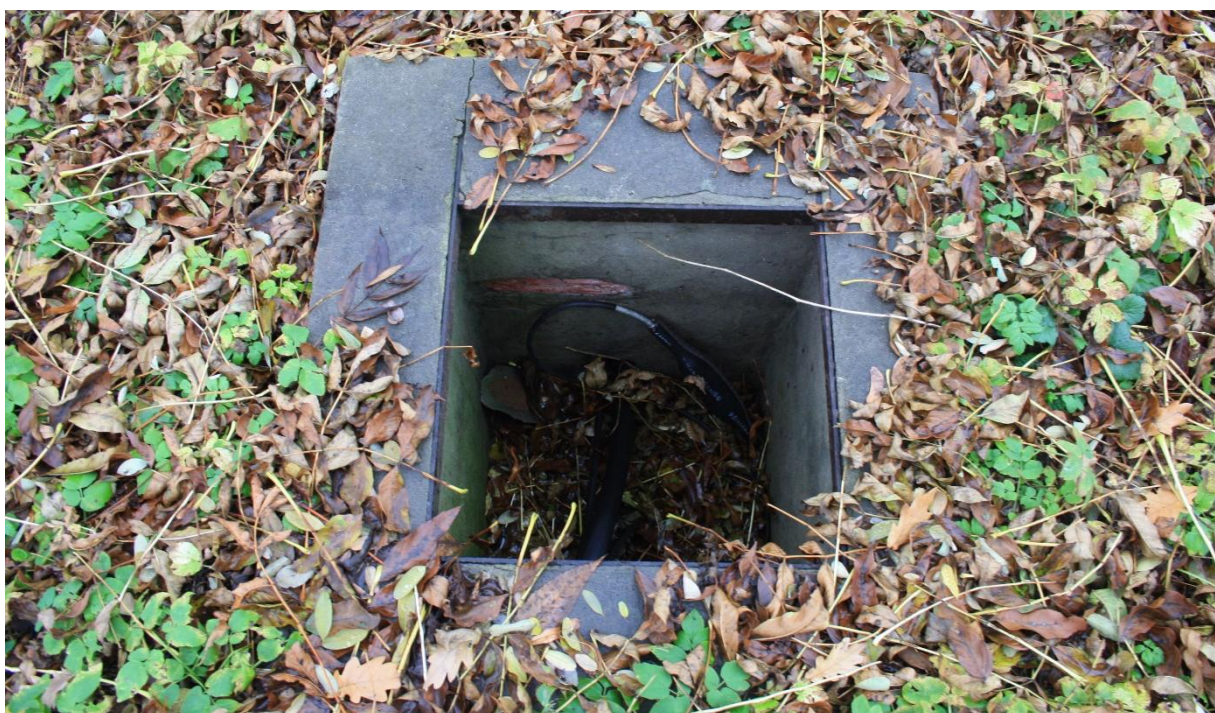
graf. 115 Studnia teletechniczna 1, źródło: zasoby własne

graf. 116 Studnia teletechniczna 2, źródło: zasoby własne

Czynne studnie teletechniczne należy zabezpieczyć poprzez wzmocnienie ich konstrukcji i uzbrojenie w pokrywę żeliwną umożliwiającą konserwację.

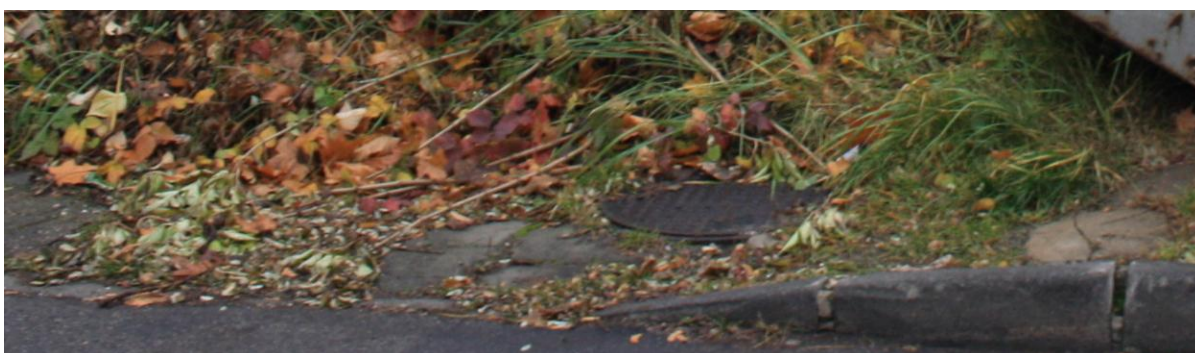
graf. 118 Studnia kanalizacyjna w istniejącym pieszym trakcie komunikacyjnym, źródło: zasoby własne
